# 高速5号線シールドトンネル工事

## 第5回施工管理委員会

### 資 料

令和5年6月16日

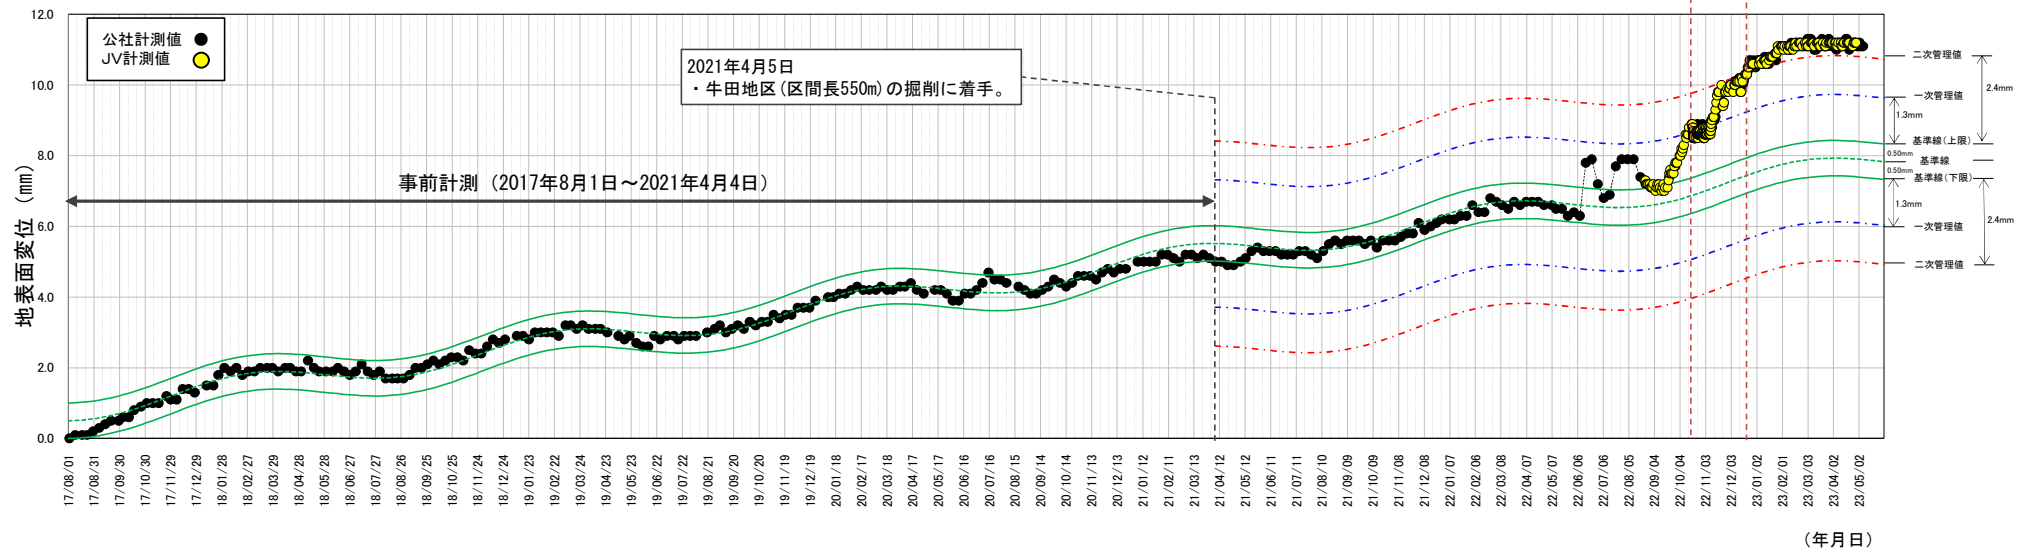
## ■ 1級レベル計測点UL1-6の地表面変位（2017年8月1日～2023年5月6日）

・地表面変位が+2.5mm（隆起）となり、二次管理値（+2.4mm）に到達したことから、掘削作業を一旦停止。  
※牛田地区：370m/550m 施工延長：886m/1,407m [641リング施工完了]

・地表面変位が+1.4mm（隆起）となり、一次管理値（+1.3mm）に到達。一次管理値到達時の対応策として、計測頻度を1回/週から1回/日に強化し、計測管理を継続。  
※牛田地区：346m/550m 施工延長：862m/1,407m [627リング掘削中]

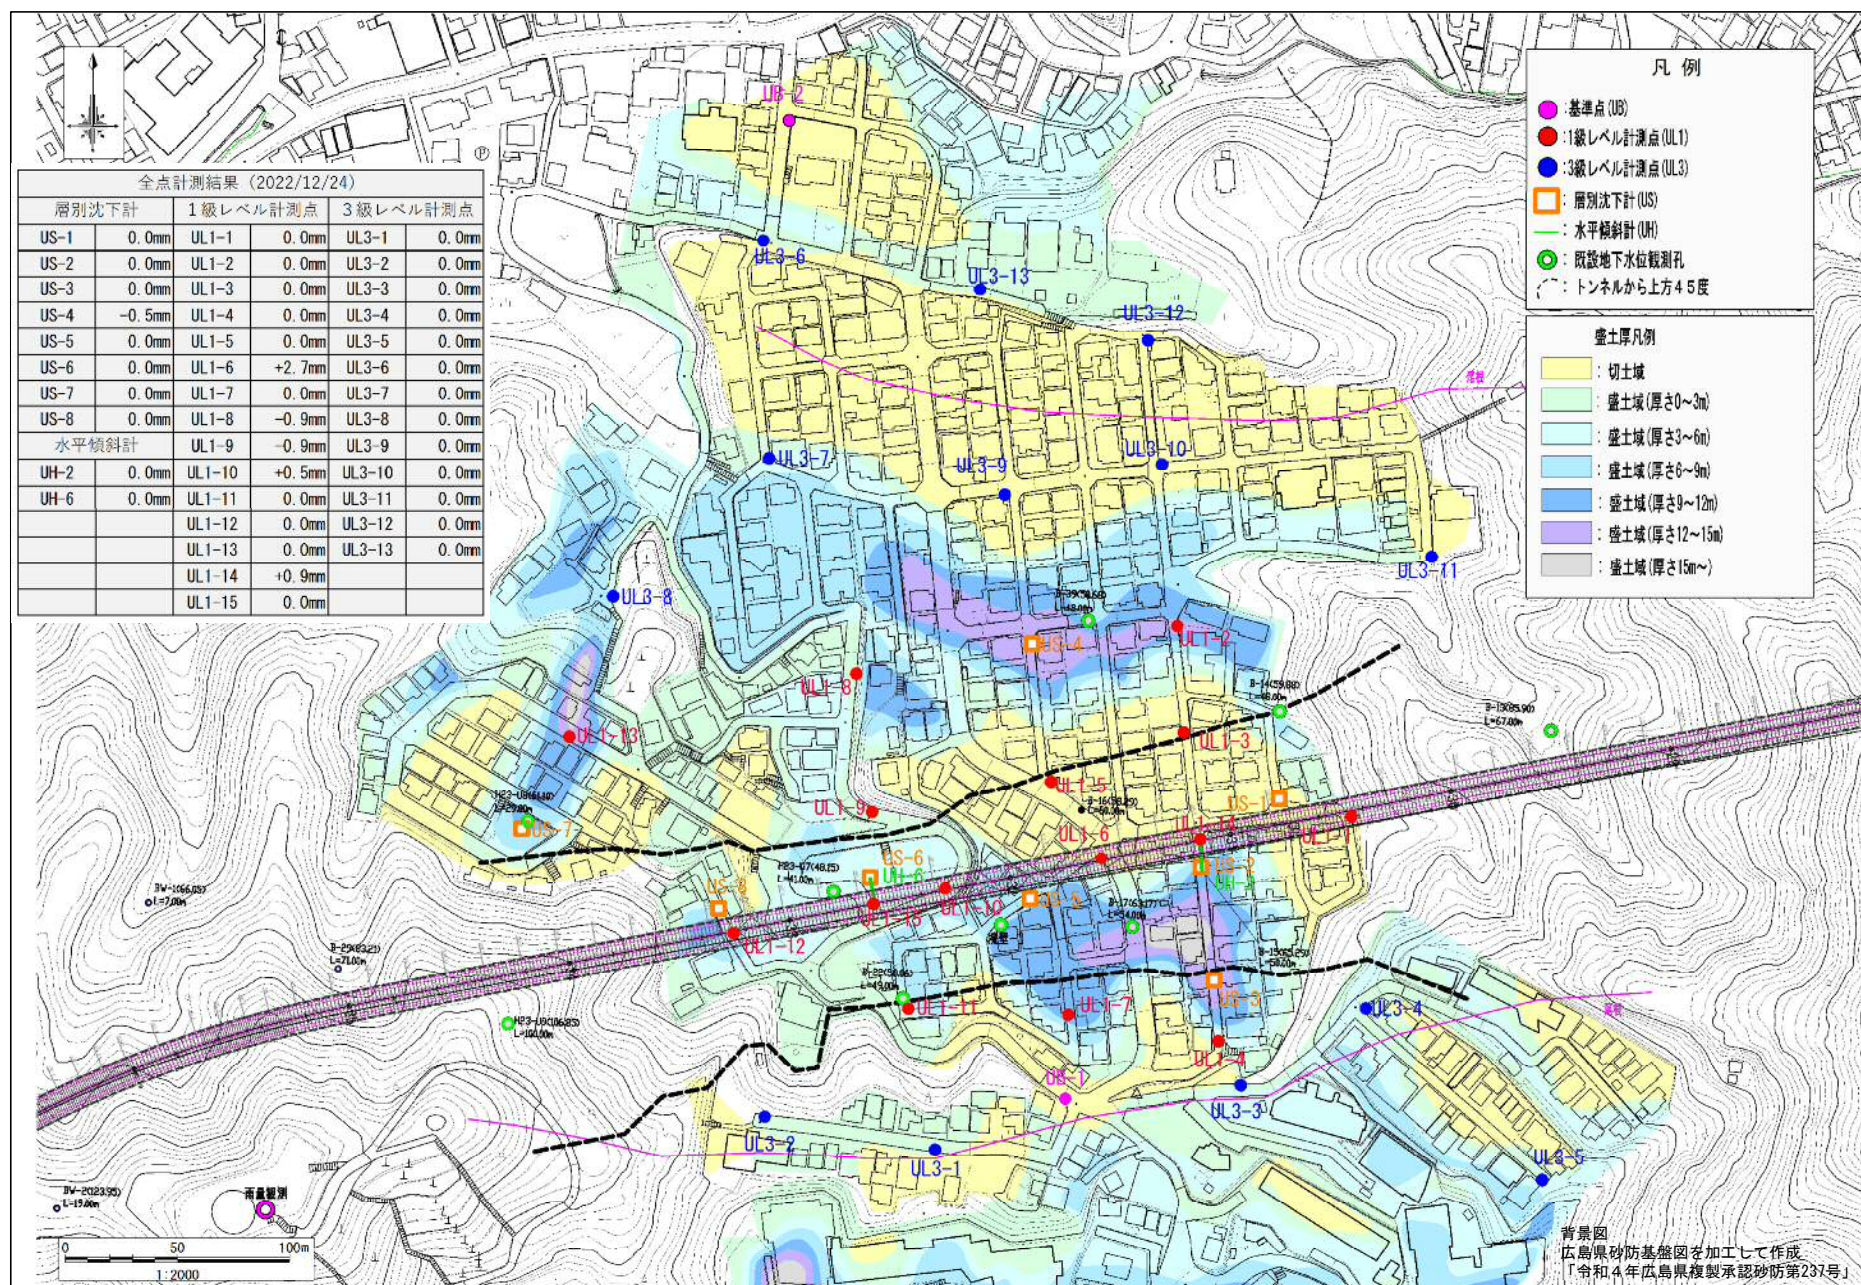
## ■ 地表面変位計測点配置図および計測値

○ 1級レベル計測点 UL1-6が二次管理値に到達したことに伴い、牛田地区に配置している計測点全てを対象に計測※を実施。

結果は、全て一次管理値未満であった。

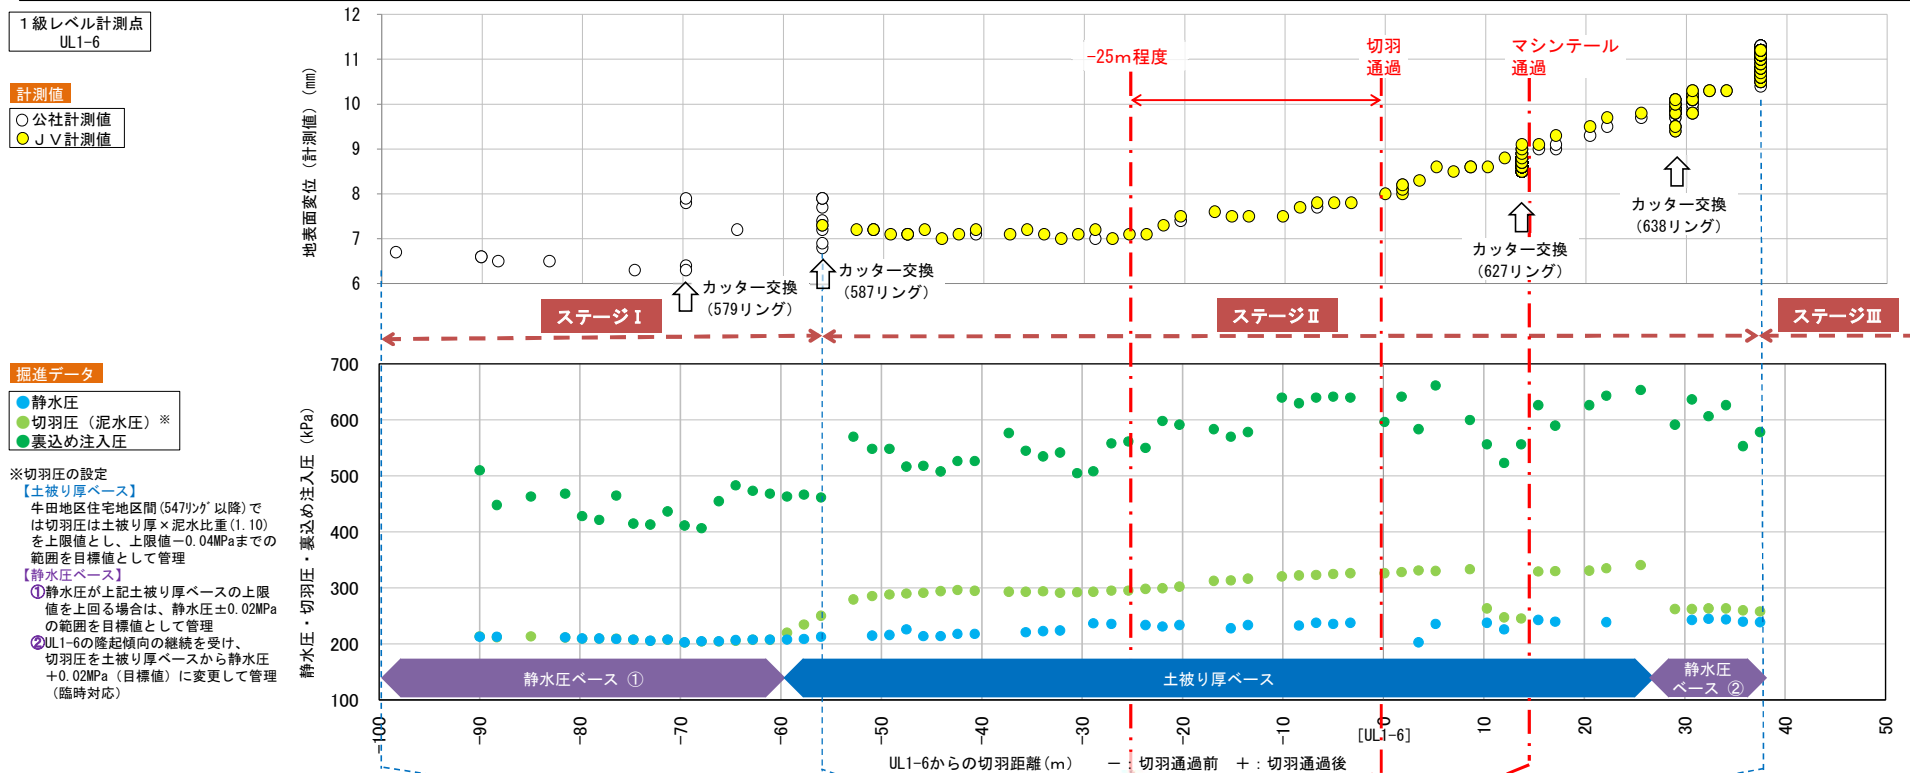
○計測点UL1-6を通過する前後の掘進データとして、切羽圧(泥水圧)は、住宅地区間での地表面沈下の抑制を考慮した施工計画にしたがい、静水圧よりも0.1MPa程度高い圧力で掘進管理していた。また、裏込め注入圧も施工計画にしたがい、切羽圧+0.2MPa程度(静水圧+0.3MPa程度)で掘進管理していた。  
○UL1-6の変位(隆起)傾向は、切羽がUL1-6を通過する25m程度手前から見られており、マシンテールが通過した後あたりから更に大きくなっている。

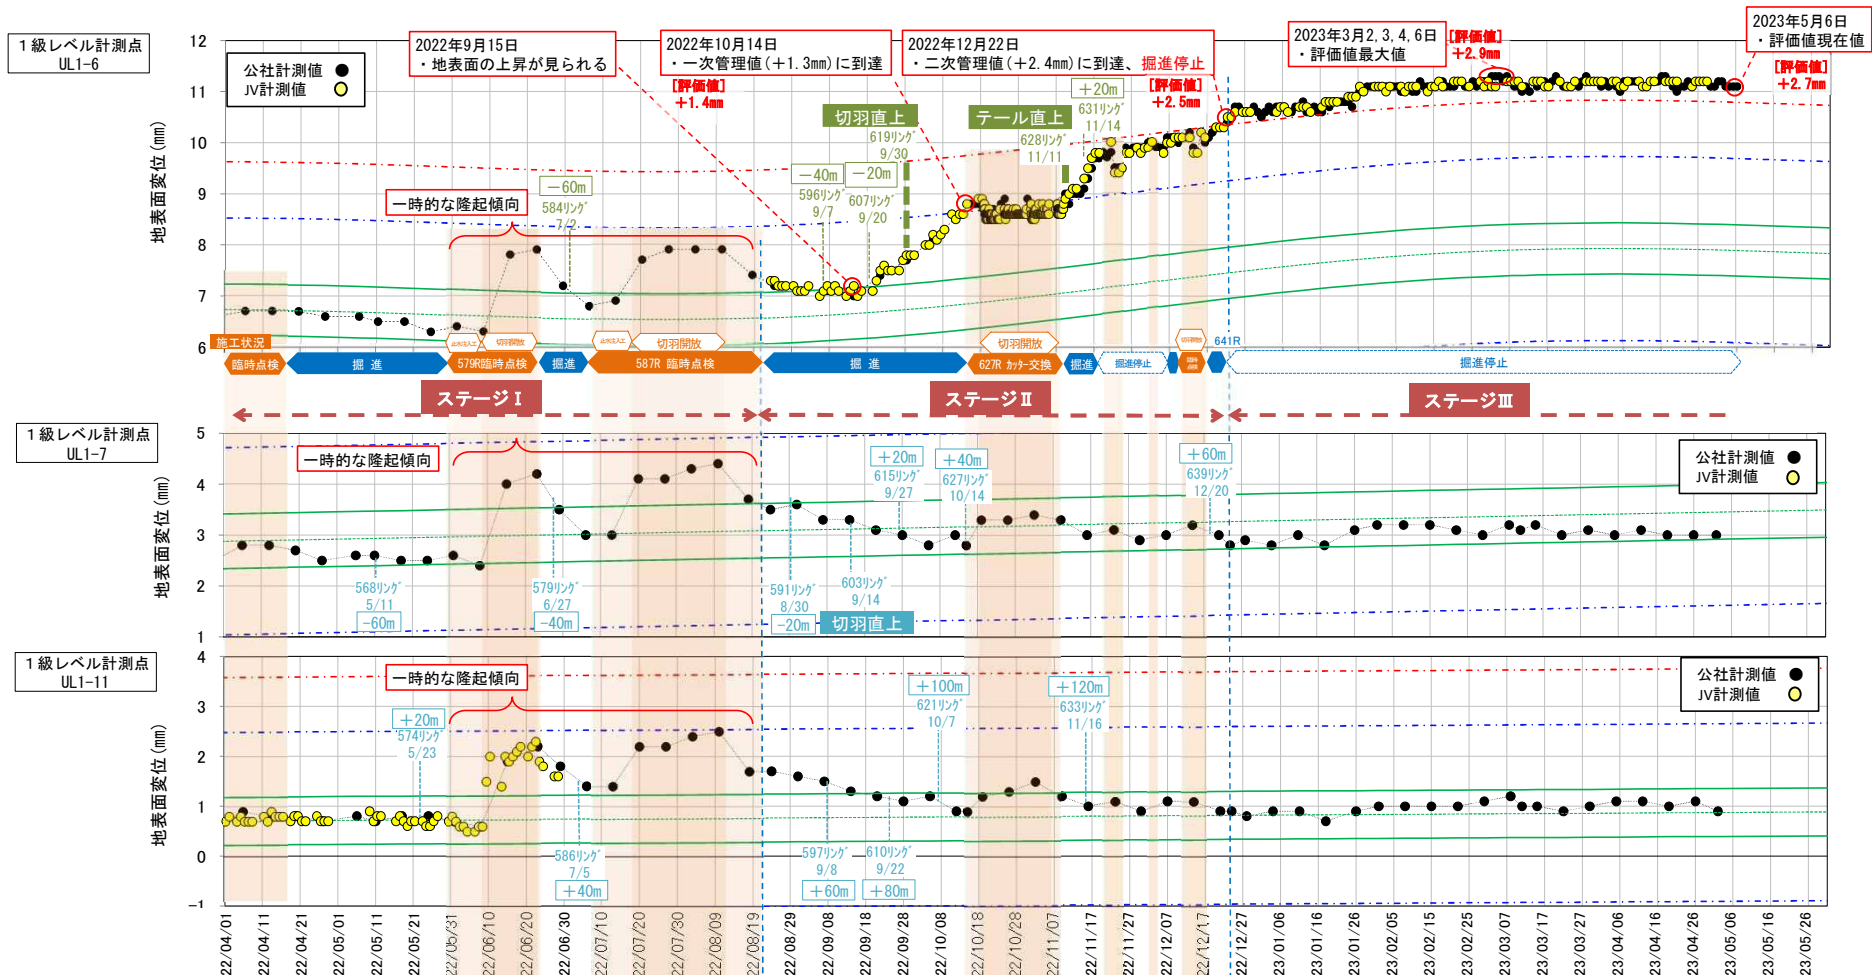
○579・587リングの切羽開放時は、3点とも同様の一時的な隆起傾向が見られる。(587リングの復水後は、UL1-6は基準線の変動幅上限線程度まで戻っており、UL1-7・UL1-11は復水した2か月後(10月中旬)に基準線と同程度まで戻っている。) [ステージⅠ]  
○掘削時に、UL1-6に隆起(627・638リングの切羽開放時は沈下)が見られた際、UL1-7・UL1-11に大きな変動は見られない [ステージⅡ]。

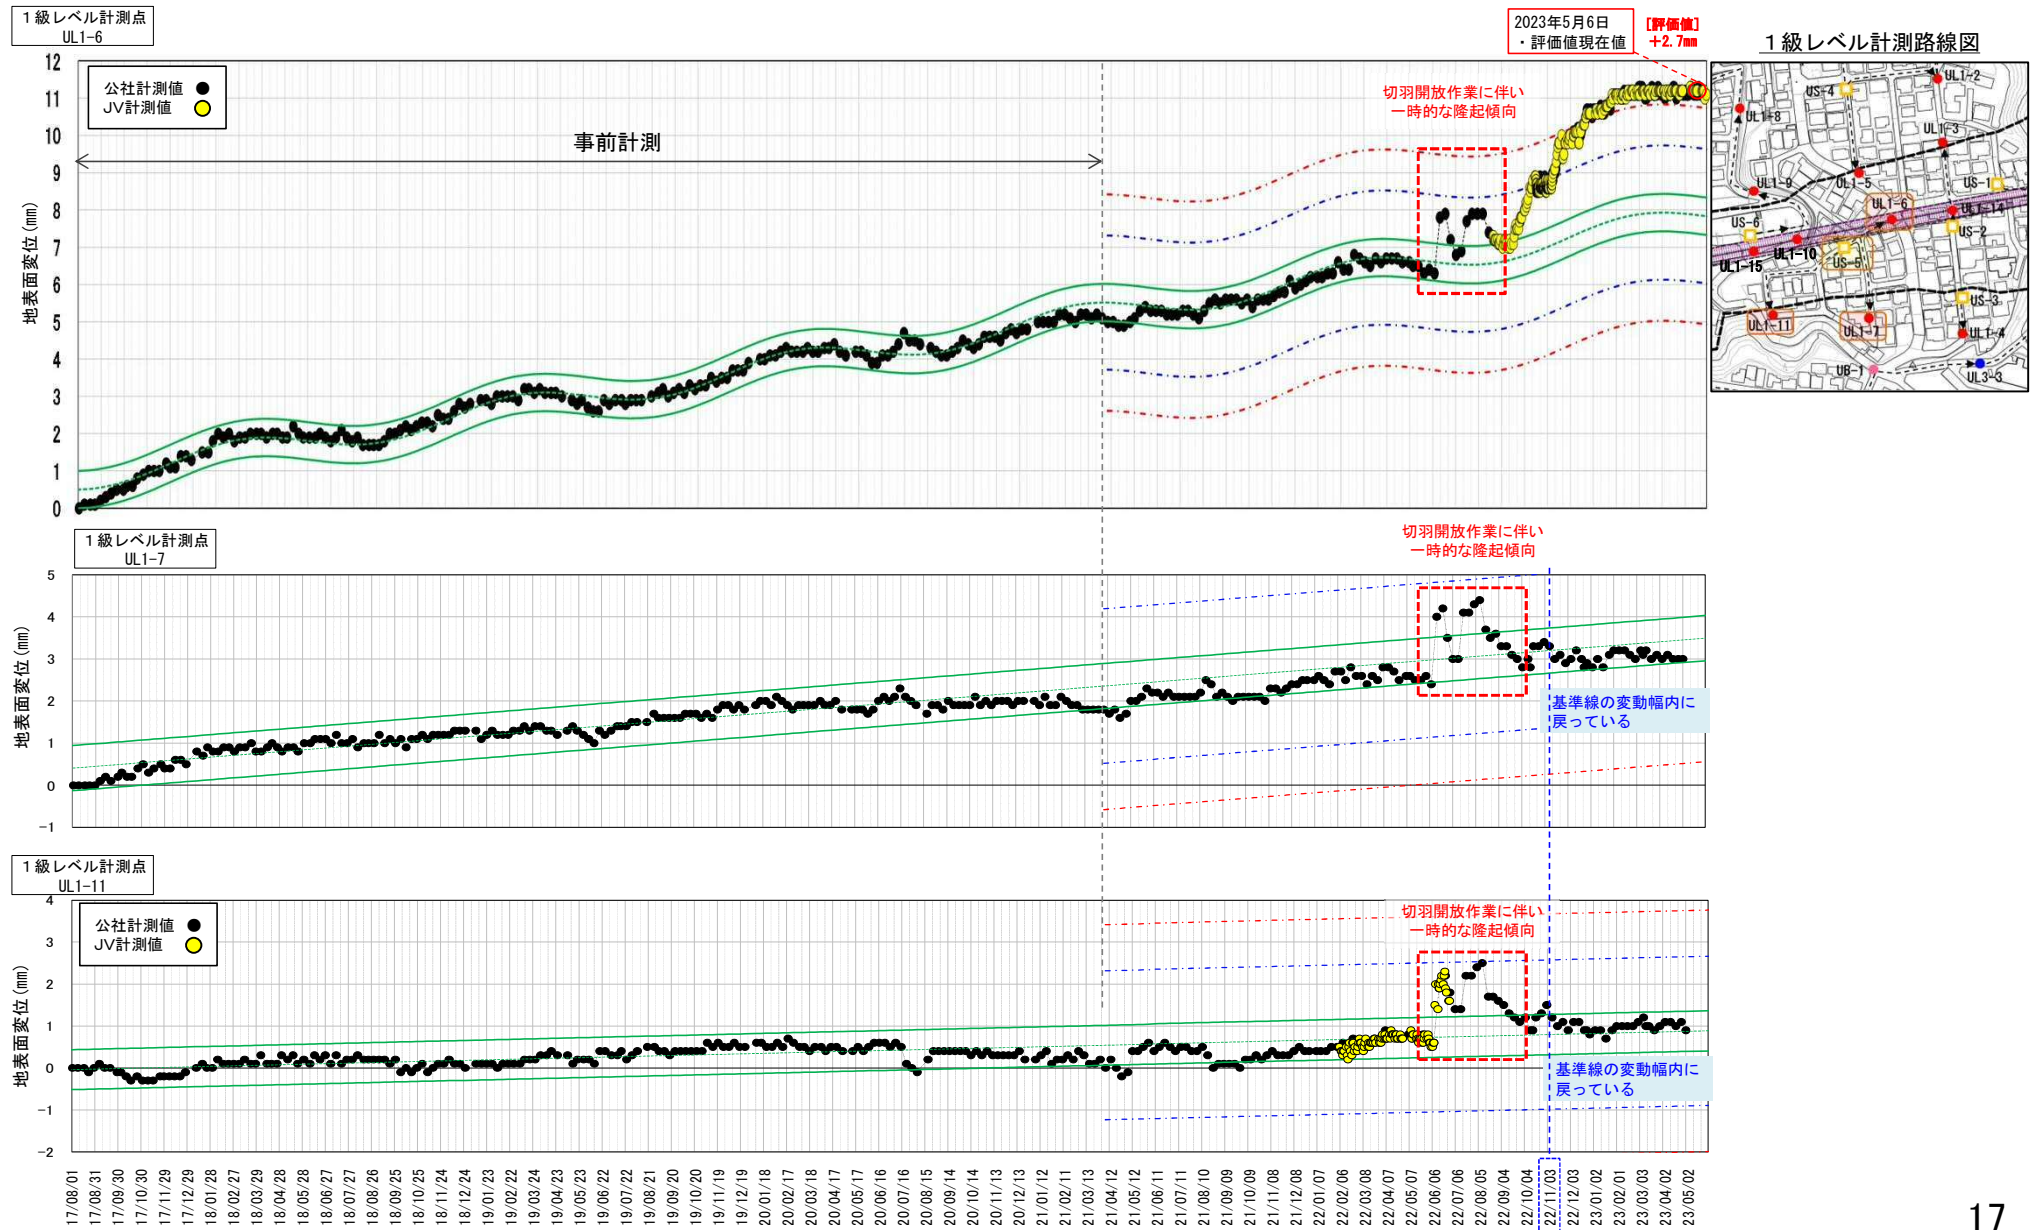
- 1級レベル計測点UL1-6・UL1-7・UL1-11の事前計測開始時(2017/8/1)からの計測結果を示す。
- 事前計測開始時から現在までの長期的な変動状況において、579・587リングの切羽開放時におけるUL1-7・UL1-11の隆起傾向は、一時的な変動であり、2022年11月以降、基準線の変動幅内に戻っている。

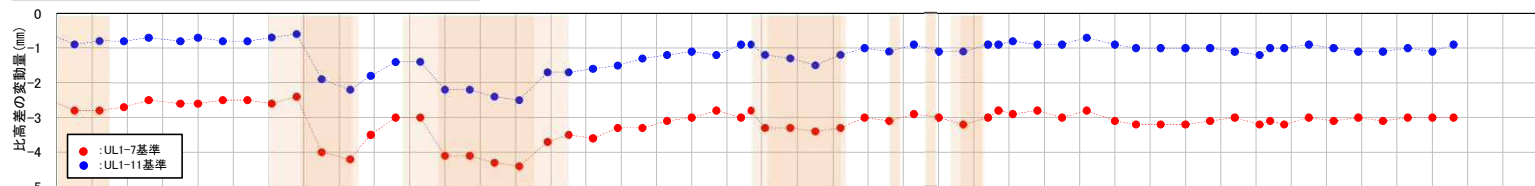
US-5の比高差の変動※1 (UL1-7基準・UL1-11基準) ※1 事前計測開始時(2017年8月1日)を初期値とした変動量

- ・US-5については、579・587リングでの切羽開放時に一時的な沈下傾向が見られる。(層別沈下計の計測結果と傾向が異なる。)[ステージⅠ]
- ・UL1-6については、579・587リングでの切羽開放時にはほぼ変位が見られない。(US-5を基準とした計測結果と傾向が異なる。)[ステージⅠ]
- ・UL1-6の隆起傾向については、2022年9月15日頃から上昇が見られており、掘進停止(2022年12月22日)までの傾向はUS-5を基準とした計測結果と概ね一致している。[ステージⅡ] また、掘進停止以降の傾向も、概ね一致している。[ステージⅢ]

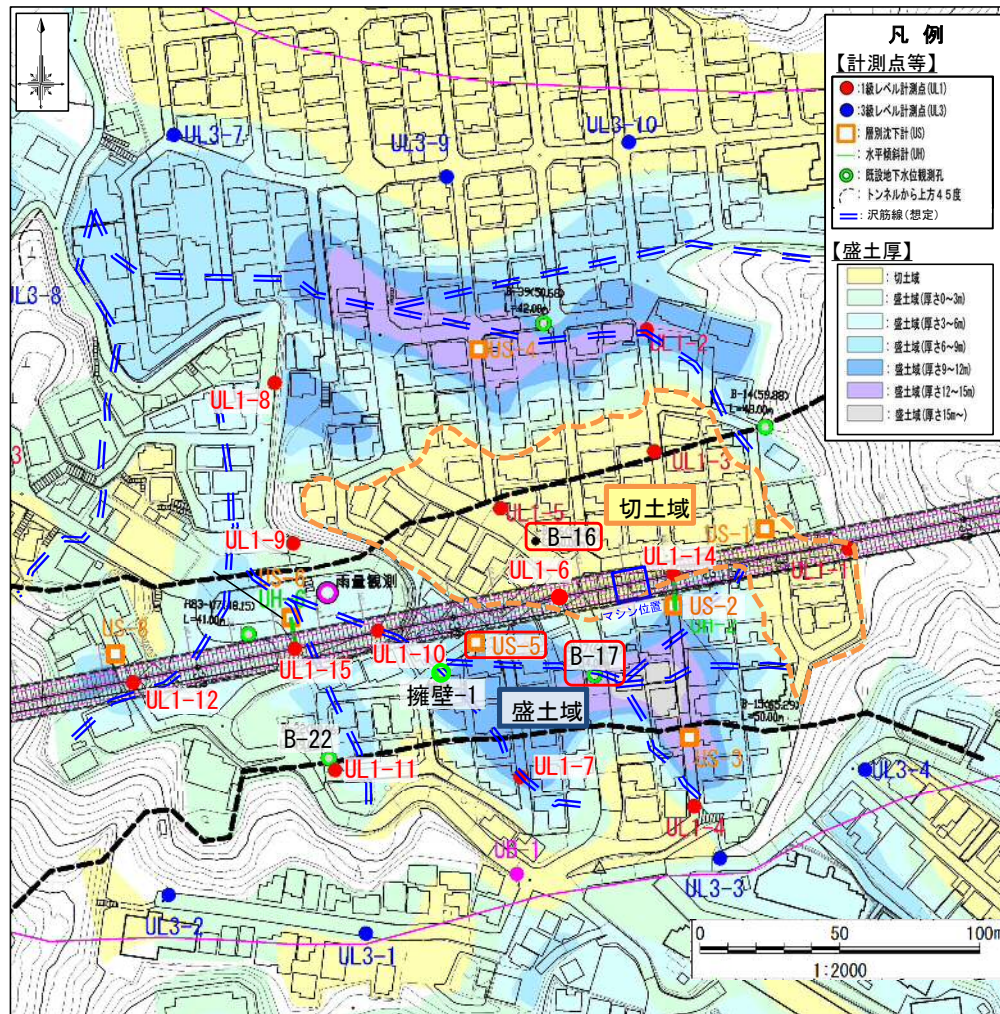
■平面図

- ①【旧地形】・トンネル直上付近の地表面の状況は、牛田地区住宅地区間の前半は概ね盛土域、UL1-6付近以降は切土域で切土・盛土の境界付近に位置している。
  - ・近傍の盛土域では、複数の沢筋が合流しており、水の集まりやすい状況である。
  - ・UL1-6の地表付近にはDH～DL級の風化花崗岩が露頭している。
- ②【ボーリング調査結果】・UL1-6近傍のB-16から、トンネル掘削深さ上部には、亀裂の存在が確認できる。

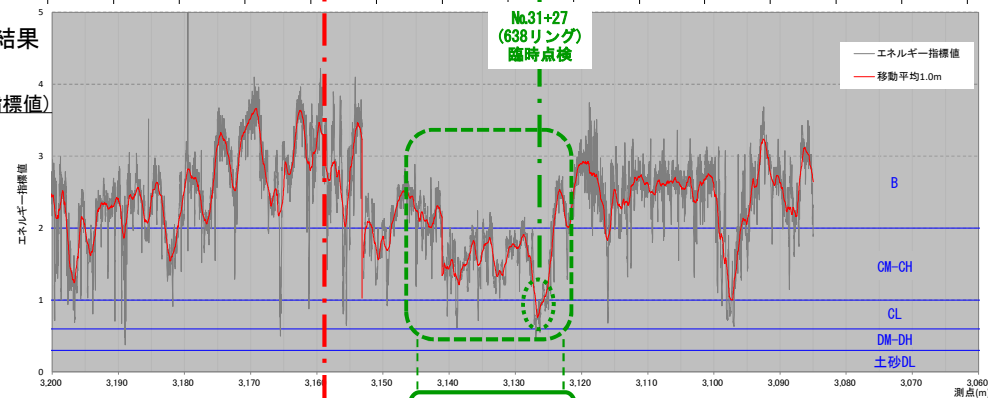
前方探査結果

③【前方探査結果】・UL1-6の変位(隆起)の傾向が大きくなったマシンテール通過以降では、エネルギー指標値が小さくなっており、これまでの施工区間と比べて軟質な岩盤と判定される。

○UL1-6付近の地盤状況は、①～③のことから、周辺地盤と比べて泥水の過度な浸透により亀裂や土粒子間隙に泥水の細粒分が浸入しやすく、地下水位の一時的な変動(上昇)に伴う地盤変状の影響を受けやすいことが推察される。

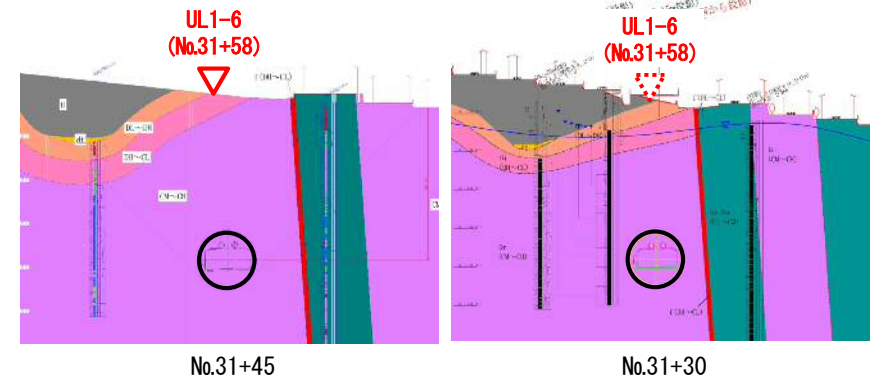
■横断面図

- ・切羽面は不陸が多く、ディスクカッターの通過跡(筋状)が付いている部分が少ない。
- ・左上部および右下部に肌落ちあり(奥行き最大620mm)。
- ・点検作業中に新たに肌落ちが発生。中央部を中心に肌落ちが進行(奥行き最大920mm)。

⇒亀裂・節理が比較的多い

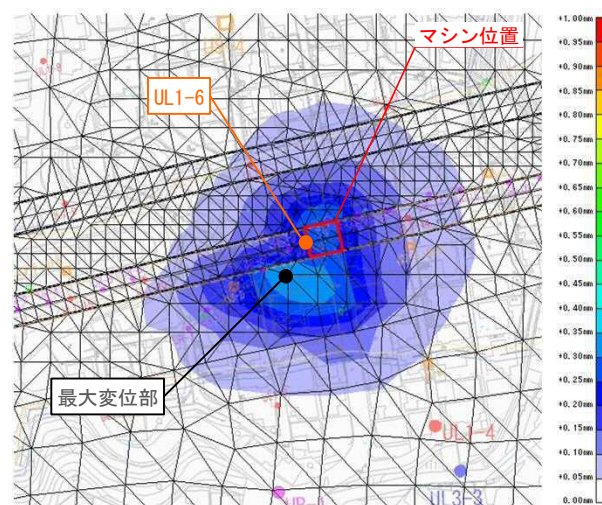
地表面変位コンター（case-1）

○その結果、UL1-6地点で隆起が生じることを確認した。（地表面変位の解析値：+0.3~0.5mm程度、最大変位部：+0.4~0.9mm程度）

| 解析ケース | 地点 | 地表面<br>変位量※ | 地下水位<br>変動量※ |
|---|---|---|---|
| case-1<br>(泥水圧) | UL1-6 | +0.26mm | +0.17m |
| | 最大変位部 | +0.39mm | +0.17m |

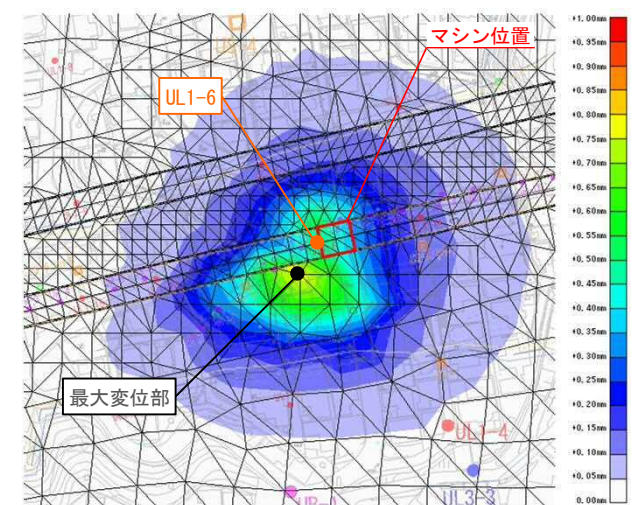
地表面変位コンター（case-2）

| 解析ケース | 地点 | 地表面<br>変位量※ | 地下水位<br>変動量※ |
|---|---|---|---|
| case-2<br>(泥水圧<br>+裏込め注入圧) | UL1-6 | +0.51mm | +0.34m |
| | 最大変位部 | +0.88mm | +0.36m |

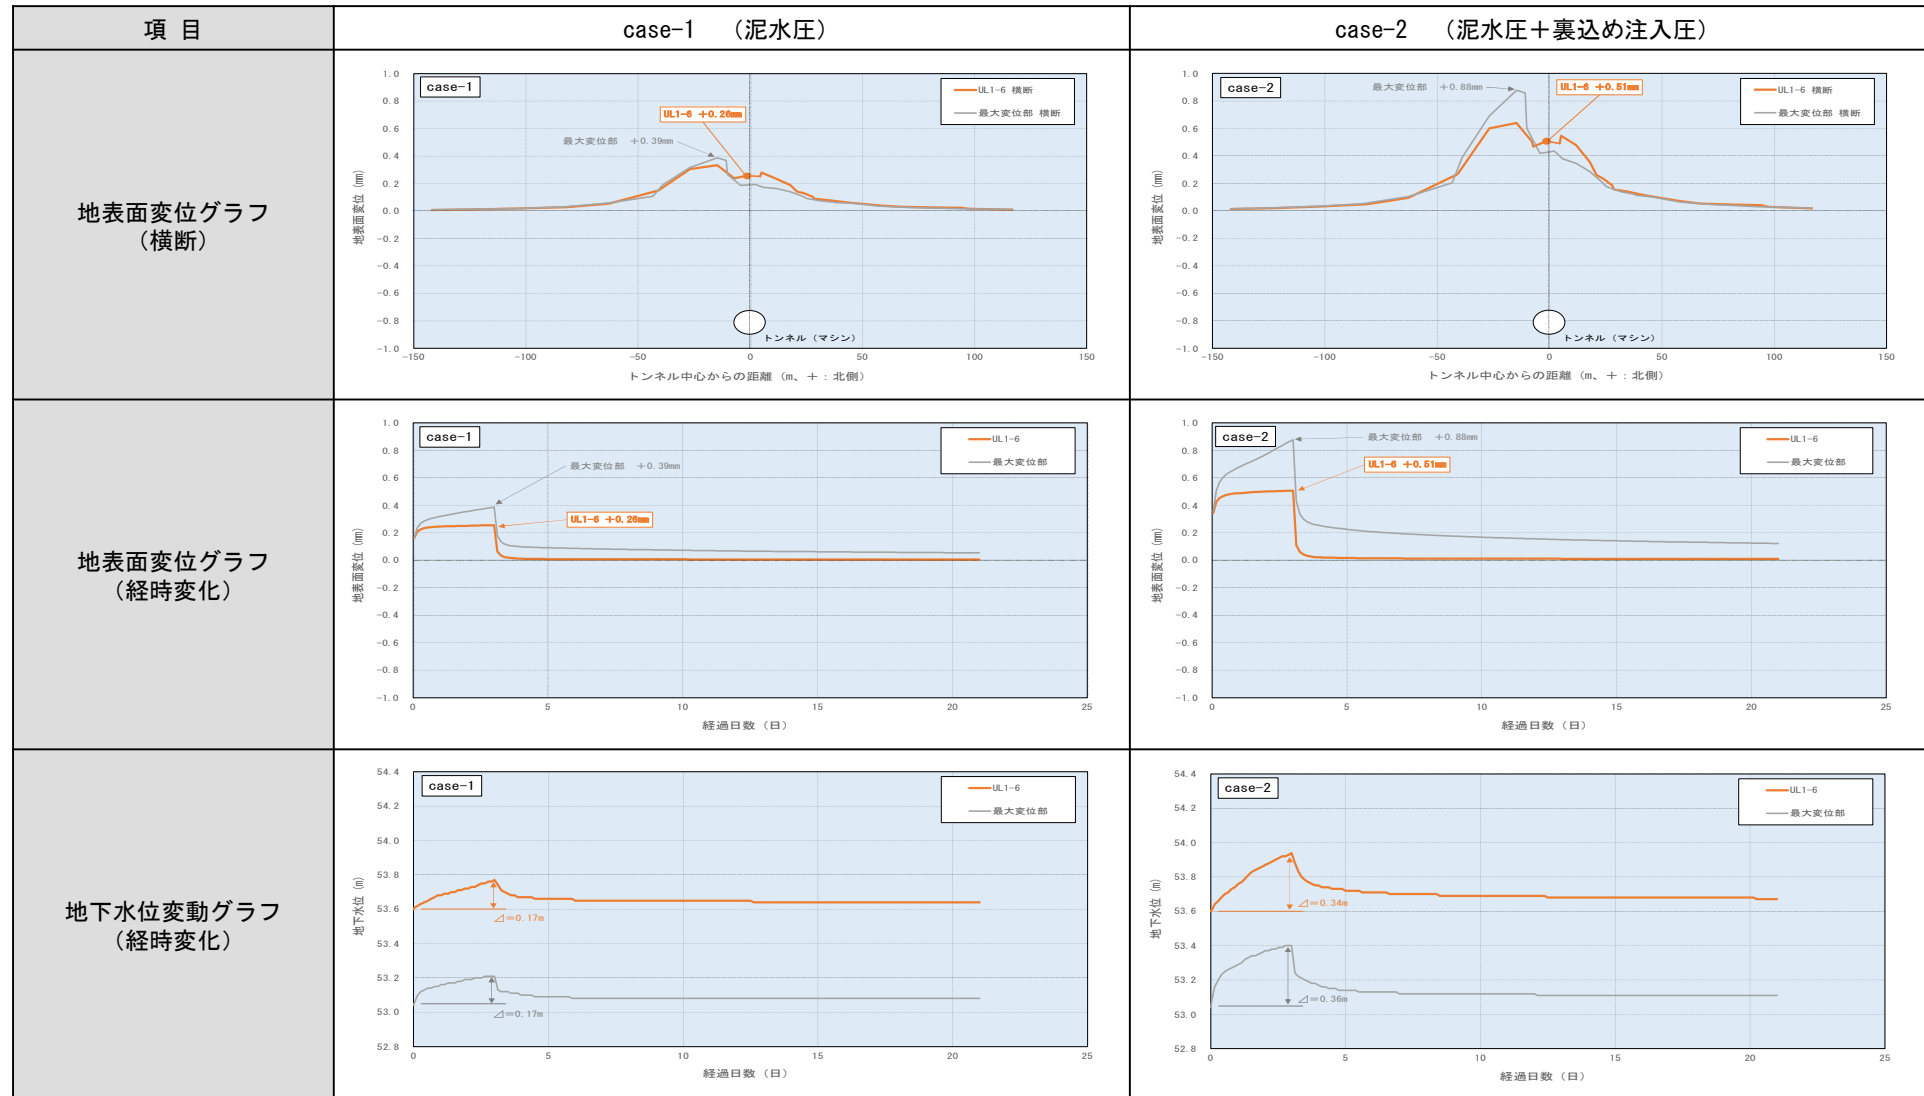
○変位解析において、UL1-6地点で生じた隆起については、作用圧力を静水圧（初期水頭）に戻した後は、変位は比較的早期に沈下回復する傾向（弾性変形）を示している。※当該解析では、作用圧力の残存影響やシールドの移動に伴う影響の累積については再現できない。

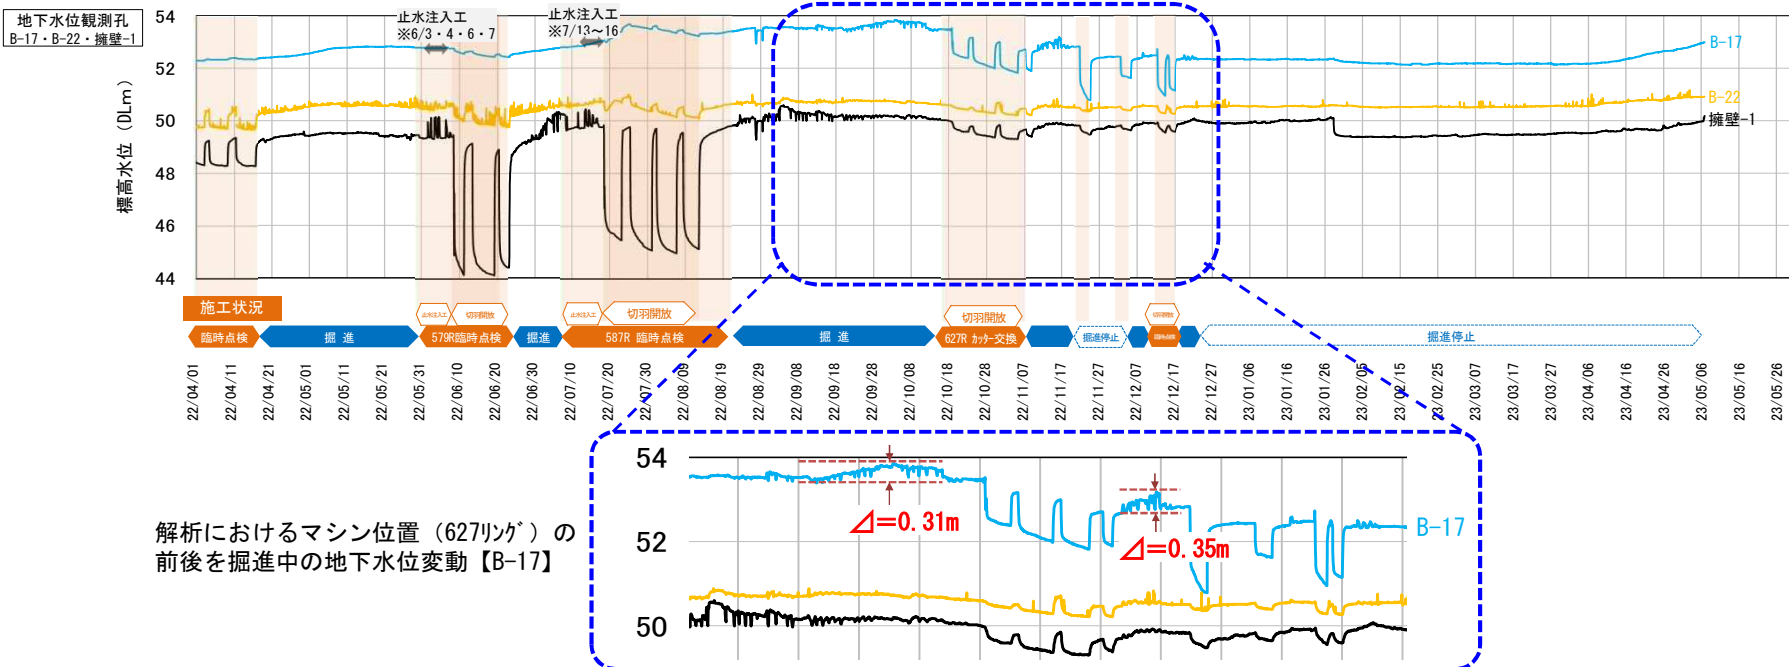
■地下水位観測孔の水位変動状況【B-17】

○変位解析の再現性の検証として、変位解析における地下水位変動量の解析値と、周辺に位置する地下水位観測孔 [B-17] の実測値との比較を行った結果、実測値 (0.31~0.35m程度) は解析値 (0.36m) と概ね一致している。

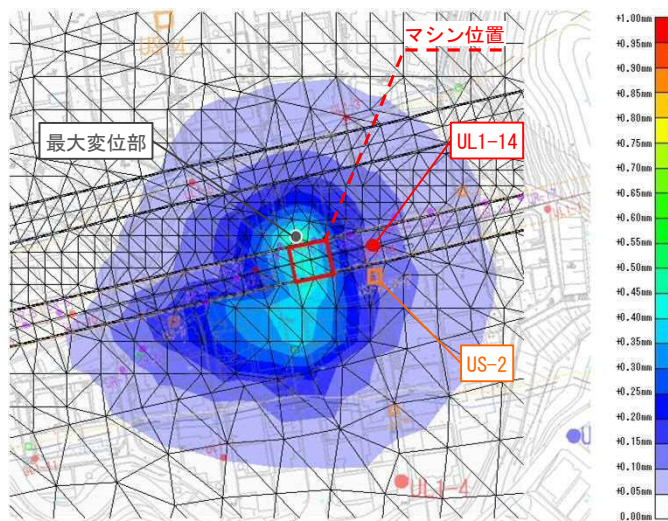
Case-A

○ケースA) 静水圧ベースで管理することにより、二次管理値に到達したUL1-6での解析結果（最大変位部での地表面変位量）の2/3程度に地表面の隆起が抑制される結果となる。

| 解析ケース | 検討位置 | 地 点 | 地表面変位量 | UL1-6の最大変位部での解析結果(+0.88mm)との比率 |
|---|---|---|---|---|
| Case-A<br>静水圧ベース | No.31+30 | 最大変位部 | +0.59mm | 0.67 ⇒約2/3 |

- ・切羽圧を、静水圧ベース（「静水圧+0.02MPa」を目標値）に下げて掘進管理することにより、二次管理値に到達したUL1-6での解析結果（最大変位部での地表面変位量）の2/3程度に地表面隆起の抑制を図る。
- ・泥水の品質を、破碎帯部と同様に比重・粘性を高める（いわゆる「濃い」性状とする）ことにより、泥水の亀裂・間隙への過度な浸透を低減させ、地盤内の圧力の上昇範囲の抑制や地下水位の一時的な変動（上昇）に伴う地盤の飽和領域拡大の抑制を図る。また、亀裂等への細粒分の浸入を減少させることで変位の抑制を図る。なお、地表面変位の計測結果を注視しながら、掘削の進行に伴う変位傾向をふまえ、品質調整を行う。

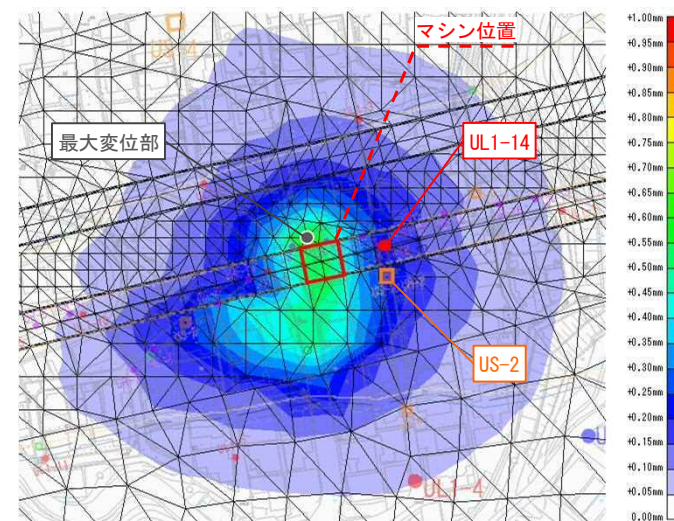
Case-B

| 解析ケース | 検討位置 | 地 点 | 地表面変位量 | UL1-6の最大変位部での解析結果(+0.88mm)との比率 |
|---|---|---|---|---|
| Case-B<br>土被り厚ベース | No.31+30 | 最大変位部 | +0.74mm | 0.84 |

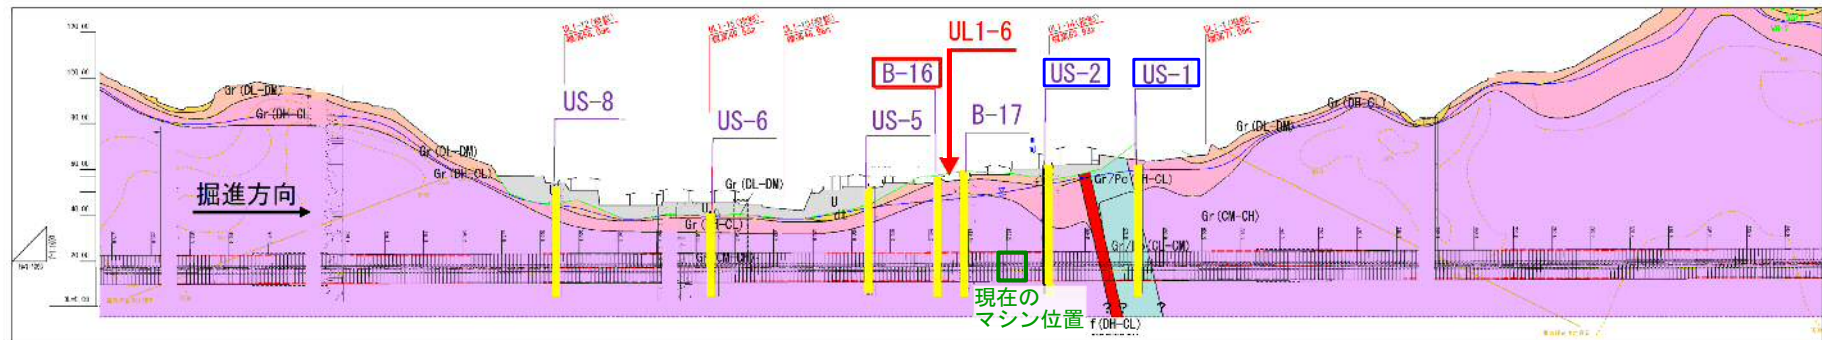
■地質縦断面図

- ・ UL1-6近傍のB-16と比べて、当該区間に位置するUS-2やUS-1ではトンネル掘削深さ上部に位置するCL～CM級岩盤のRQDが多少大きく、亀裂の存在が比較的減少する状況にあると考えられる。よって、今後の掘進区間では、泥水の過度な浸透に起因する地表面の隆起は、UL1-6周辺と比較して生じにくいと推察する。
