# 第 1 回広島高速道路の大規模修繕等に関する 技術検討委員会資料

令和 7 年 9 月 4 日

広島高速道路公社

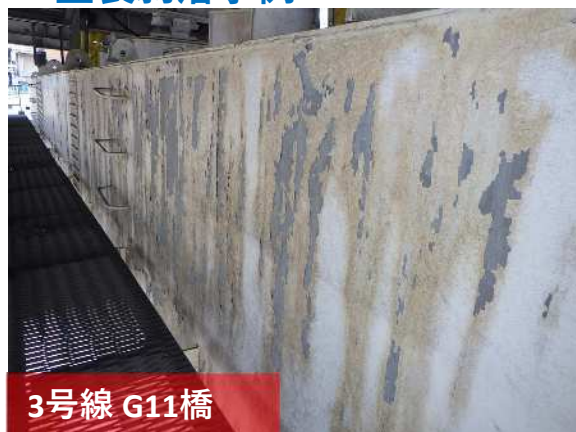
3号線 G11橋

- 橋梁延長の約6割において高架下における第三者利用があり、部材の剥落が第三者被害に直結する環境である
- 第三者利用の内訳として、もっとも多くを占めるのは道路の約7割、次いで民間用地※の約2割となっている
- 過去には、高架下の民間用地への塗膜剥落事案や道路部へのコンクリート片の剥落事案が発生している

### ■ 塗装剥落事例

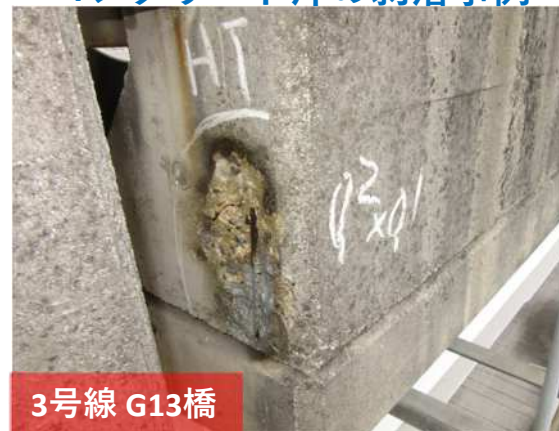
3号線 G13橋

### ■ コンクリート片の剥落事例

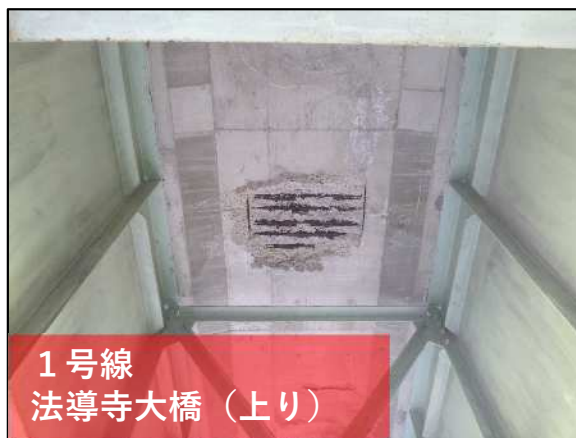
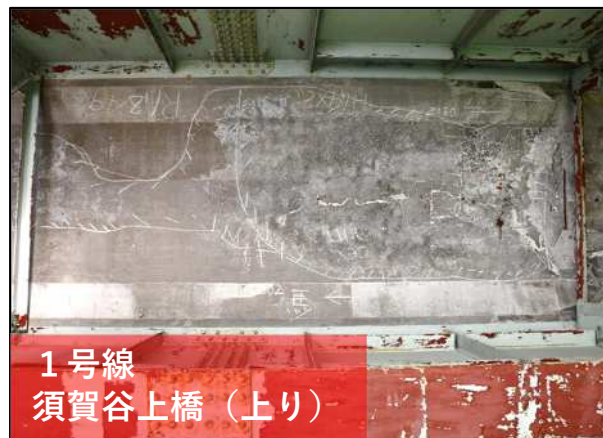
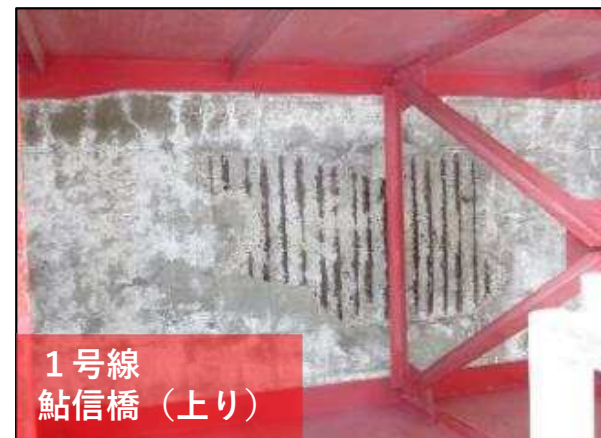
### ■ 床版の状況写真

- 2巡目点検において、健全性Ⅲと判定された8橋の損傷部材に着目すると、いずれの橋梁においてもRC床版に損傷が確認されており、特に1号線については、**広範囲にわたる剥離や鉄筋露出**といった損傷が確認されている
- このうち、特に著しい損傷が確認された3橋については、**床版取替工事**を実施している

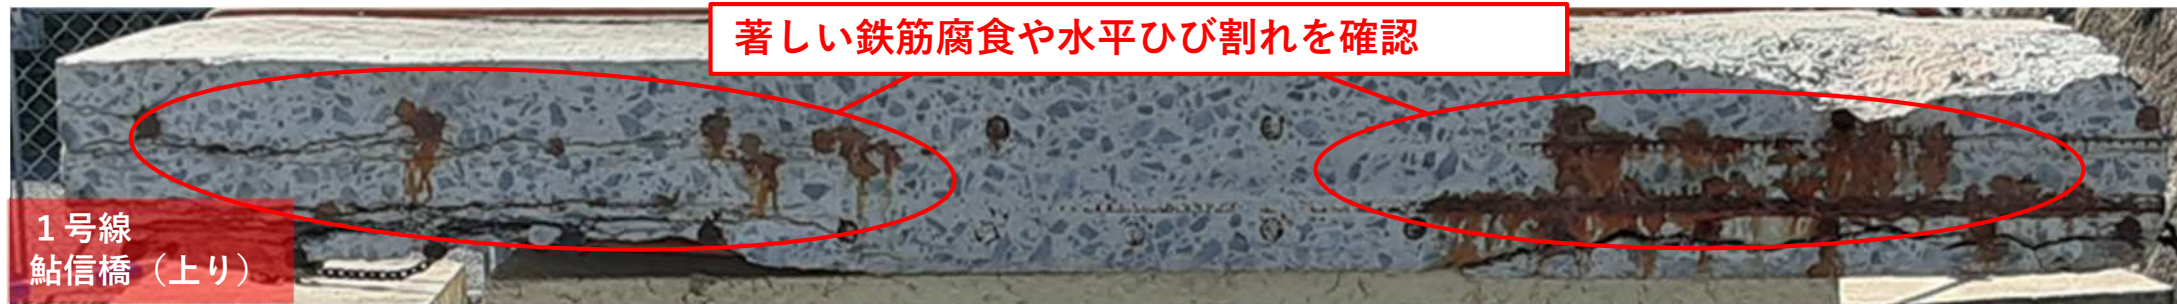
### ■ 床版の断面写真

- 1号線（Ⅰ期）の鮎信橋において、床版の断面を確認したところ、鉄筋の腐食及び水平ひび割れが確認された
- 同じく1号線（Ⅰ期）の須賀谷上橋において、損傷個所の付近の塩化物イオン濃度を測定したところ、発生限界値を大きく上回る $8.0\text{kg}/\text{m}^3$ が確認された
- これらのことから、1号線（Ⅰ期）については、床版防水の劣化に伴い、舗装・コンクリートのひび割れから塩化物を含んだ水分が浸入し、鉄筋腐食膨張によるコンクリートひび割れが発生したと考えられる
- なお、建設時に施工された床版防水の耐用期間は10年程度であると考えられる（供用後11年が経過した複数橋梁のRC床版下面の漏水状況から推定）

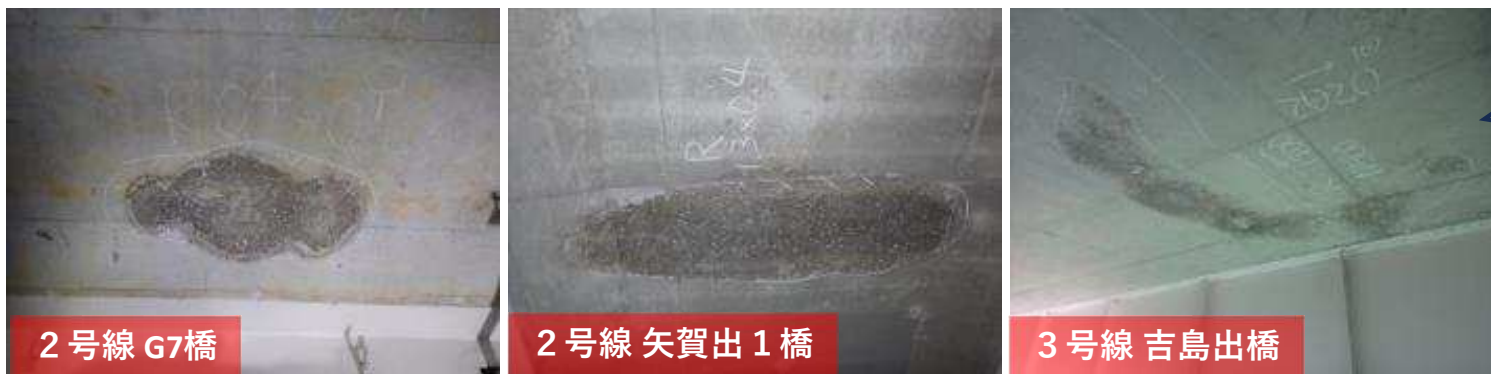
### ■ 供用後11年経過時点（R3定期点検）における床版下面の漏水状況

供用後11年経過の橋梁においても、床版防水の劣化に起因すると考えられる漏水が確認されている

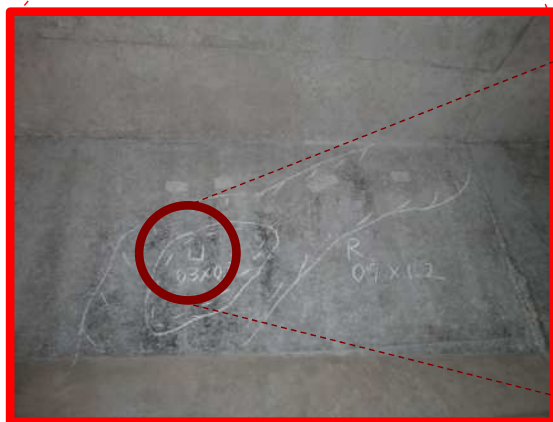
■ シース沿いの遊離石灰

- 1号線 (I期) の惣野谷橋(上)において、シース沿いに遊離石灰が確認されている。損傷個所のグラウト充填調査および削孔調査を実施したところ、PC鋼材の破断までは至っていないが、PC鋼材の腐食が確認された (損傷を精査した結果、直ちに耐荷力への影響は無いため、高性能防水により損傷の拡大防止を図っている)
- 惣野谷橋(上) は1993(H5)以前竣工であることから、上縁定着により施工されており、舗装面から床版上面に浸水した雨水がPC鋼材の上縁定着部からシース外周に浸水、シース内部のPC鋼材が腐食したと考えられる

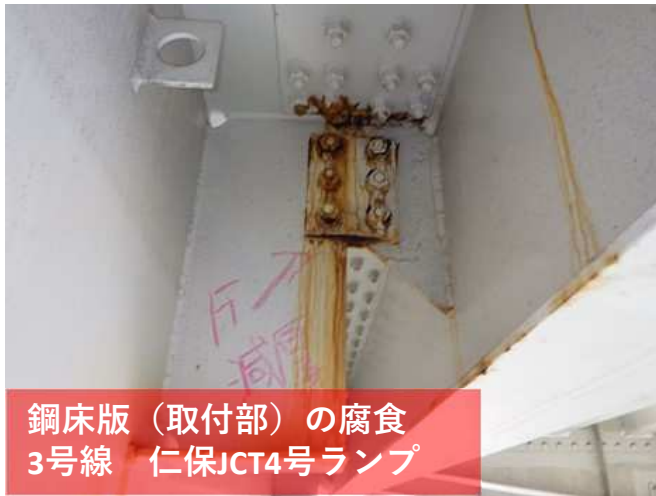
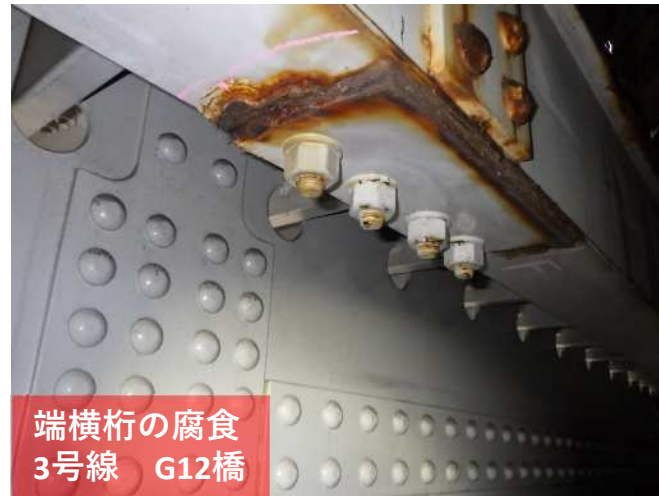
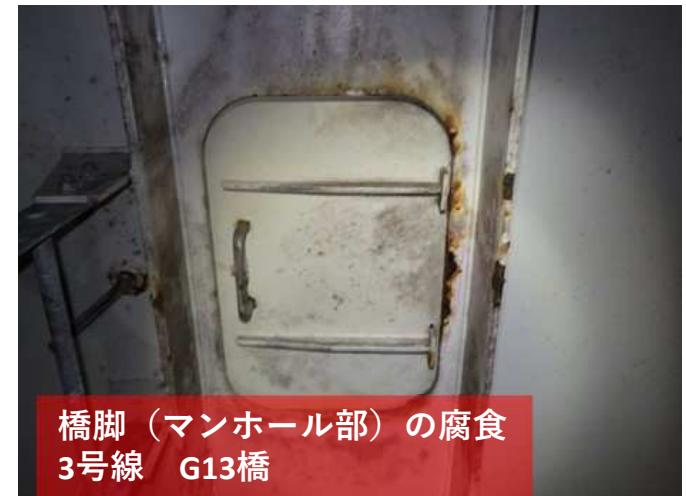
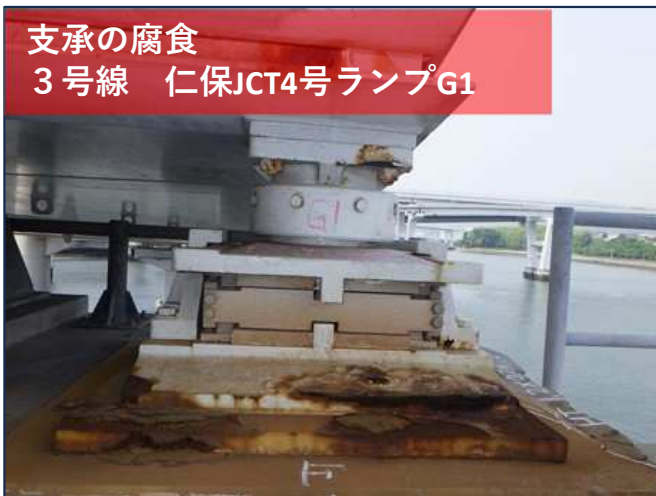
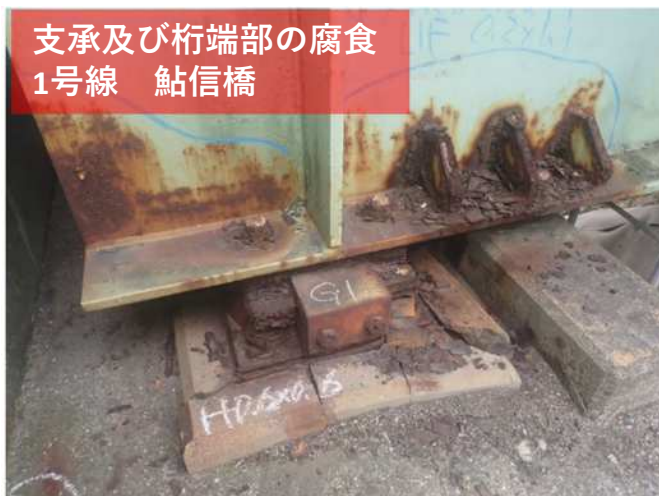
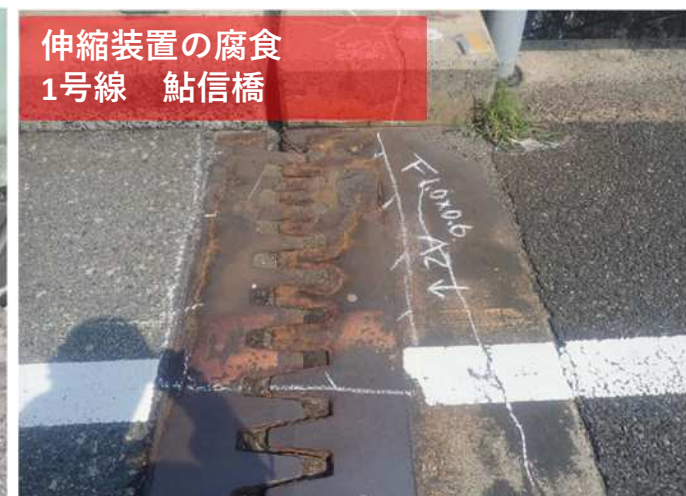
### ■ 鋼製部材の主な損傷状況

- 一部の鋼製部材（鋼桁、鋼製橋脚、鋼製支承等）については、**局所的に腐食**が確認されている
- 取付部や橋梁端部に腐食が集中していることから、**遊間部等からの漏水**が特定の部材へ供給され、劣化が進行したと考えられる
- いずれの鋼製部材においても、直ちに取替が必要な状態にまでは至っていない

| 部材 | 現状 | 維持管理上の課題 | 対応方針（案） |
|---|---|---|---|
| 鋼製部材 | <ul style="list-style-type: none"> <li>■ 一部の鋼製部材（鋼桁、鋼製橋脚、鋼製支承等）について、腐食を確認</li> <li>■ 直ちに耐荷性能の低下が懸念される損傷は無い</li> </ul> | 雨水等が過剰に供給されないよう、排水施設等の維持管理を徹底したうえで、必要に応じて補修等の検討が必要 | <b>従来の通常修繕</b> を実施する |

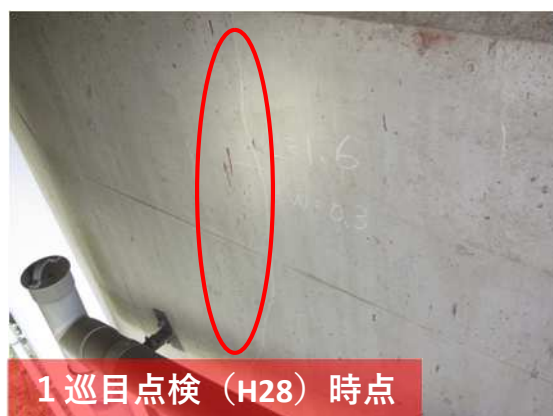
1 巡目点検（H28）時点

#### ■ 橋脚のひび割れ状況（1号線Ⅰ期 法導寺大橋のP2橋脚）

1号線Ⅰ期の法導寺大橋（上）は、最も供用開始が早い橋梁の1つであるが、2巡目点検時においても、損傷は幅0.3mm程度のひび割れが単独で確認されるにとどまっている

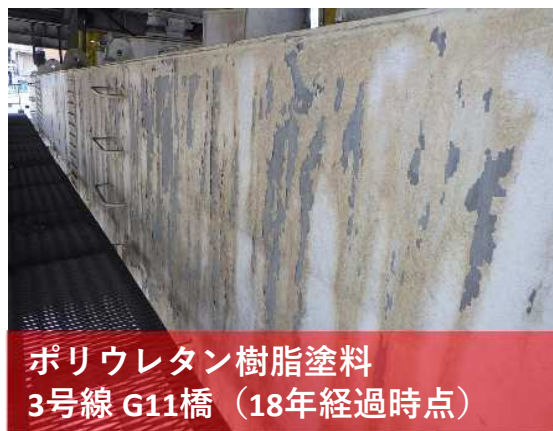
- RC橋脚については、全路線に共通してひび割れが確認されているが、これらは乾燥収縮や温度応力等による初期ひび割れであると考えられ、また、損傷の進行も認められていない
- 塗装（鋼桁・鋼製橋脚）については、ポリウレタン樹脂塗料及び長油性フタル酸樹脂塗料の劣化が顕著である
- フッ素樹脂塗料は比較的健全ではあるが、一部で剥離及び鋼材の腐食が確認されている

ポリウレタン樹脂塗料  
3号線 G11橋（18年経過時点）

| 部材 | 現状 | 維持管理上の課題 | 対応方針（案） |
|---|---|---|---|
| 塗装<br>（鋼桁・鋼製橋脚） | 塗膜の剥落により、 <b>高架下利用者への第三者被害</b> が発生している | 高架下への影響は重大であり、 <b>徹底した再発防止対策</b> が必要 | <b>塗装の塗替え</b> （大規模修繕）を実施する |

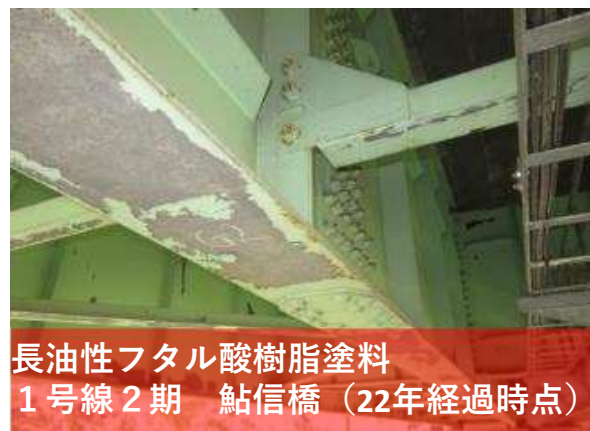
長油性フタル酸樹脂塗料  
1号線 2期 鮎信橋（22年経過時点）

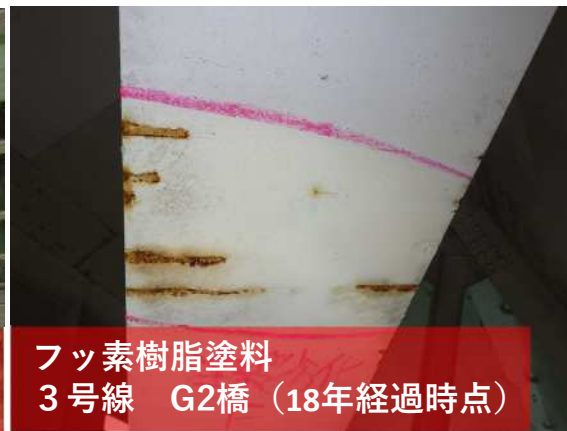
フッ素樹脂塗料  
3号線 G2橋（18年経過時点）
