令和7年11月

広島高速道路公社

本計画は広島高速道路を将来にわたって健全に保つことを目的として、道路橋における大規模修繕等の考え方や、効率的な工法・修繕周期などについて取りまとめたものである

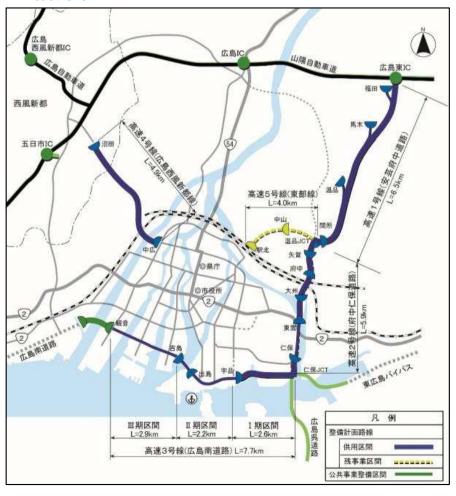
■ 路線図

- 広島高速道路は、NEXCO西日本が管理する山陽自動車道や広島呉道路などの高規格幹線道路、国・県・市が管理 する幹線道路等と一体となって、広島都市圏における人や物の流れの活性化を促進し、生活と地域産業を支える重 要な社会基盤としての役割を担っている
- 整備計画(令和7年7月15日 国土交通大臣許可)における総延長29kmのうち約86%にあたる25kmを供用中である

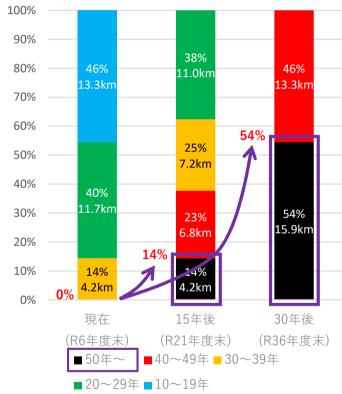
■経過年数の比率

- 供用開始からの経過年数は、1号線(|期)が最も長く約40年経過している
- **■** 現在は50年以上が経過した路線はないものの、15年後には14%、30年後には54%を占める
- 広島高速は高速自動車国道(NEXCO3会社)と比べ、構造物比率が高く、橋梁が約6割を占める

※ 1号線はⅠ期(上り線)とⅡ期(下り線)を分けて集計

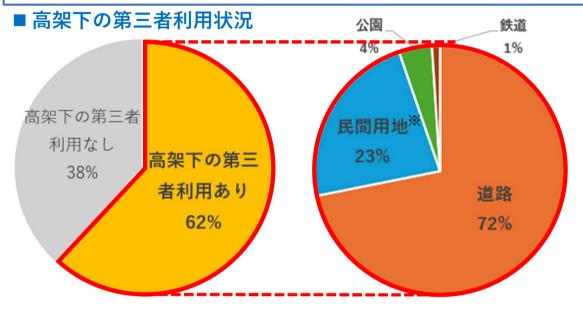
- 橋梁延長の約6割において高架下における第三者利用があり、部材の剥落が第三者被害に直結する環境である
- 第三者利用の内訳として、もっとも多くを占めるのは道路の約7割、次いで民間用地※の約2割となっている
- 過去には、高架下の民間用地への塗膜剥落事案や道路部へのコンクリート片の剥落事案が発生している

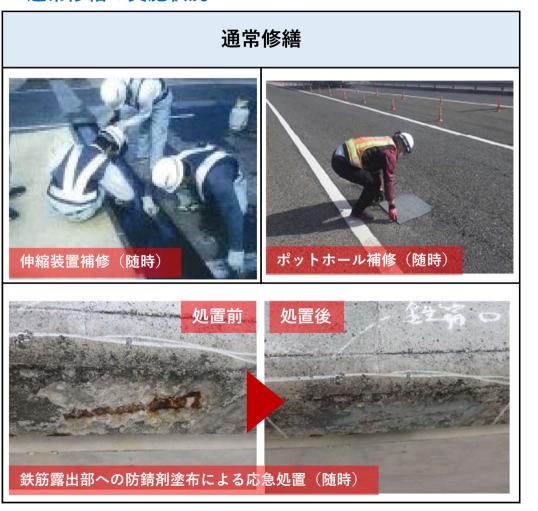
■通常修繕の実施状況

- 点検については、道路法施行令等の関係法令や点検要領に基づき、立地条件や構造に応じて適切な手法及び頻度で 実施している
- **■** 定期点検時に発見した損傷等については、損傷の程度をランク分けし、着実に修繕を行っているところである

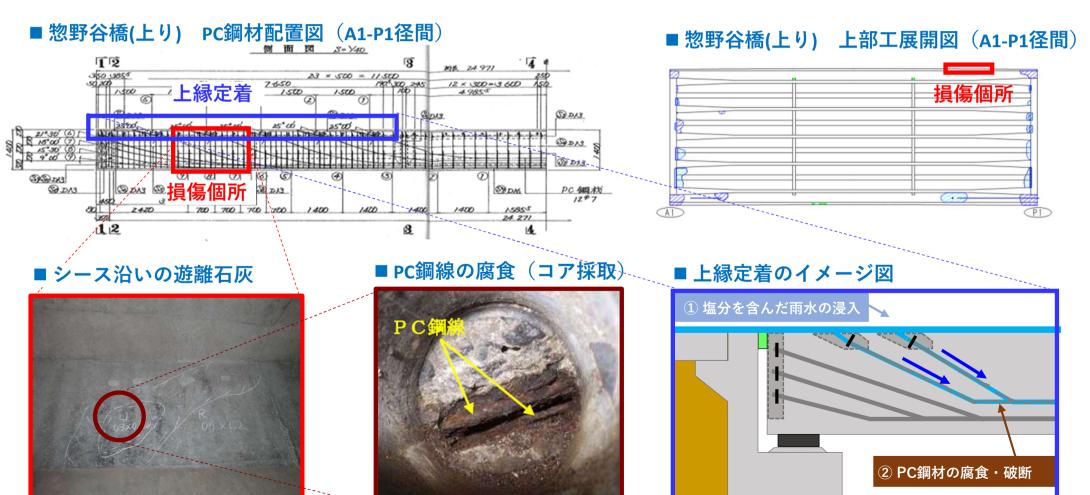
- 1号線(I期)の<mark>惣野谷橋(上り)</mark>において、シース沿いに遊離石灰が確認されている。損傷個所のグラウト充填調 <u>査および削孔調査</u>を実施したところ、PC鋼材の破断までは至っていないが、 PC鋼材の腐食が確認された(損傷を 精査した結果、直ちに耐荷力への影響は無いため、高性能防水により損傷の拡大防止を図っている)
- 惣野谷橋(上り) は1993(H5)以前竣工であることから、上縁定着により施工されており、舗装面から床版上面に浸水した雨水がPC鋼材の上縁定着部からシース外周に浸水、シース内部のPC鋼材が腐食したと考えられる

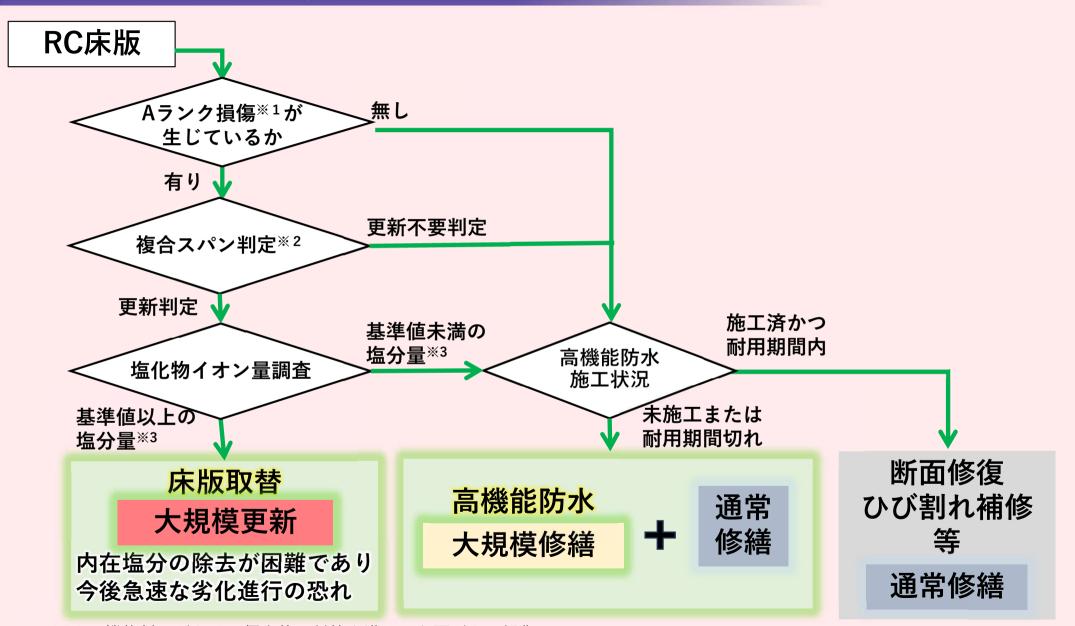
部材	維持管理上の課題	対策の基本方針
RC床版	■ 比較的健全な床版については、損傷の拡大を防止する対策が必要■ 損傷が著しい床版については、抜本的な対策が必要	 ■ 比較的健全な床版については、従来の通常修繕に加えて高機能防水(大規模修繕)を実施する ■ 損傷が著しい床版については、床版取替(大規模更新)を実施する
PC桁	 ■ PC桁が上縁定着の場合は、現時点で健全であっても損傷の発生又は拡大を防止する対策が必要 ■ 耐荷力に影響を及ぼす損傷が確認された場合は、耐荷力補強が必要 	 ■ PC桁が上縁定着の場合は、従来の通常修繕に加えて高機能防水(大規模修繕)を実施する ■ 耐荷力に影響を及ぼす損傷が確認された場合は、耐荷力補強(大規模修繕)を実施する
鋼製部材	雨水等が過剰に供給されないよう、排水施設 等の維持管理を徹底したうえで、必要に応じ て補修等の検討が必要	従来の通常修繕 を実施する
塗装 (鋼桁・ 鋼製橋脚)	高架下への影響は重大であり、 徹底した再発 防止対策 が必要	塗装の塗替え (大規模修繕)を実施する
RC橋脚 RC橋台	特別な課題はない。ただし、点検等により経 過を注視しつつ、必要に応じて補修等の検討 が必要	従来の通常修繕 を実施する
コンクリート 部材全般	高架下への影響は重大であり、 徹底した再発 防止対策が必要	剥落防止機能の付与 (大規模修繕)を実施する

- ※1 機能低下があり、優先的に対策を進める必要がある損傷
- ※2 「道路橋床版の維持管理マニュアル2020」による
- ※3 鋼材腐食発生限界塩化物イオン濃度(「コンクリート標準示方書【維持管理編】2022|による)とする

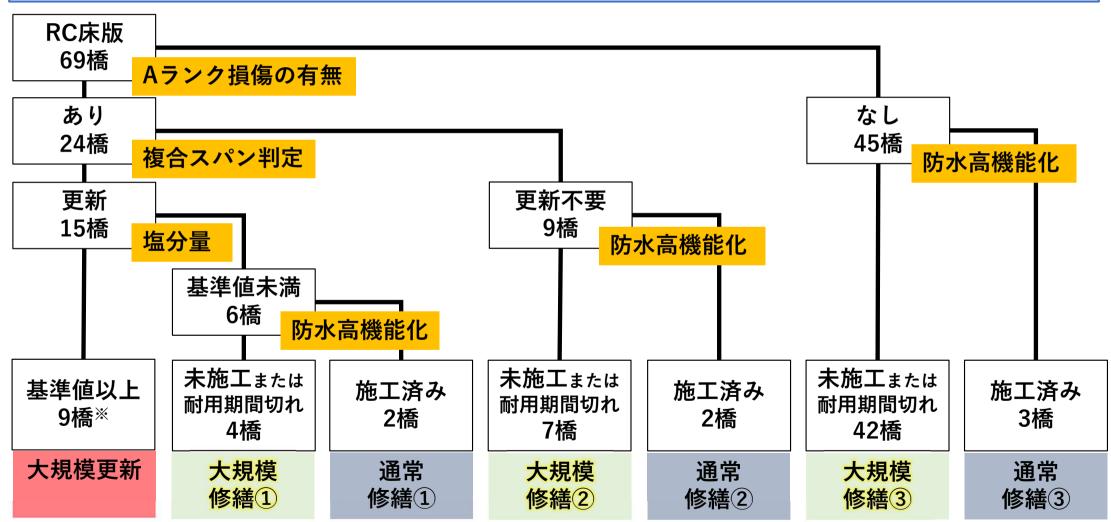
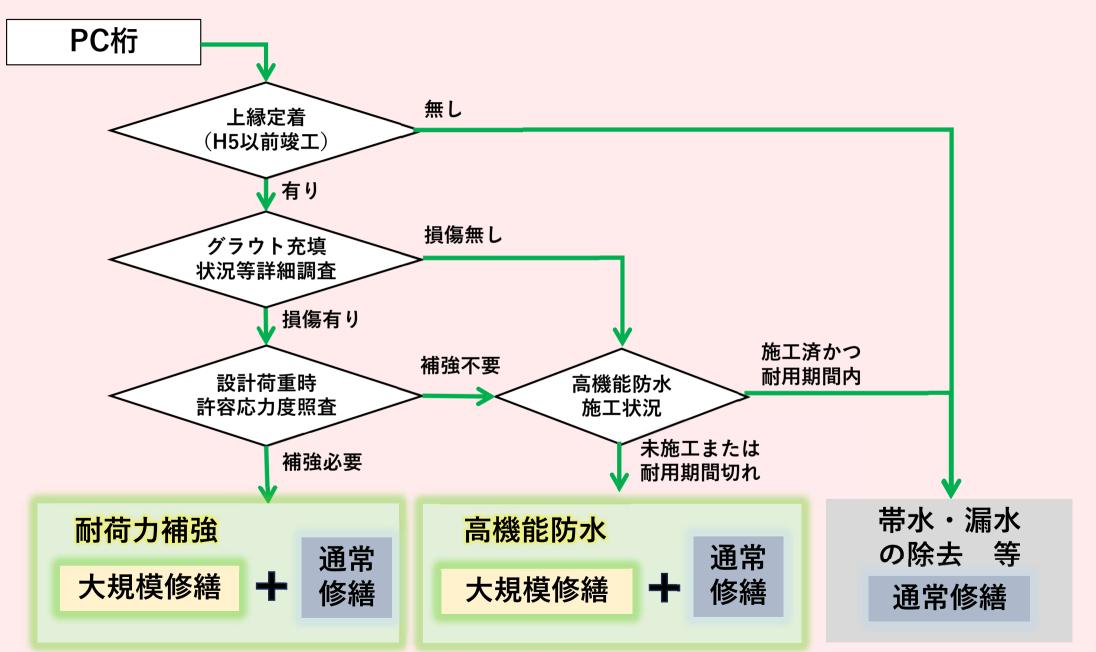
- RC床版における修繕フローチャートに基づき、 大規模修繕等の対象となる橋梁を選定
- 現時点で塩分調査は未実施のため、1号線の橋梁から基準以上の塩分が検出されるものと仮定して対象となる橋梁 を選定

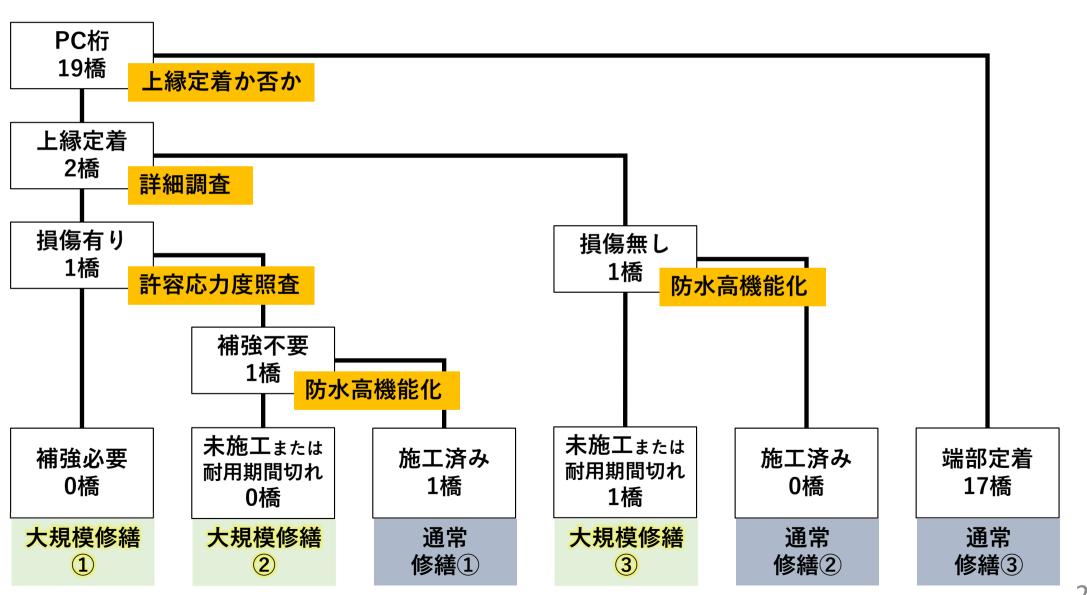
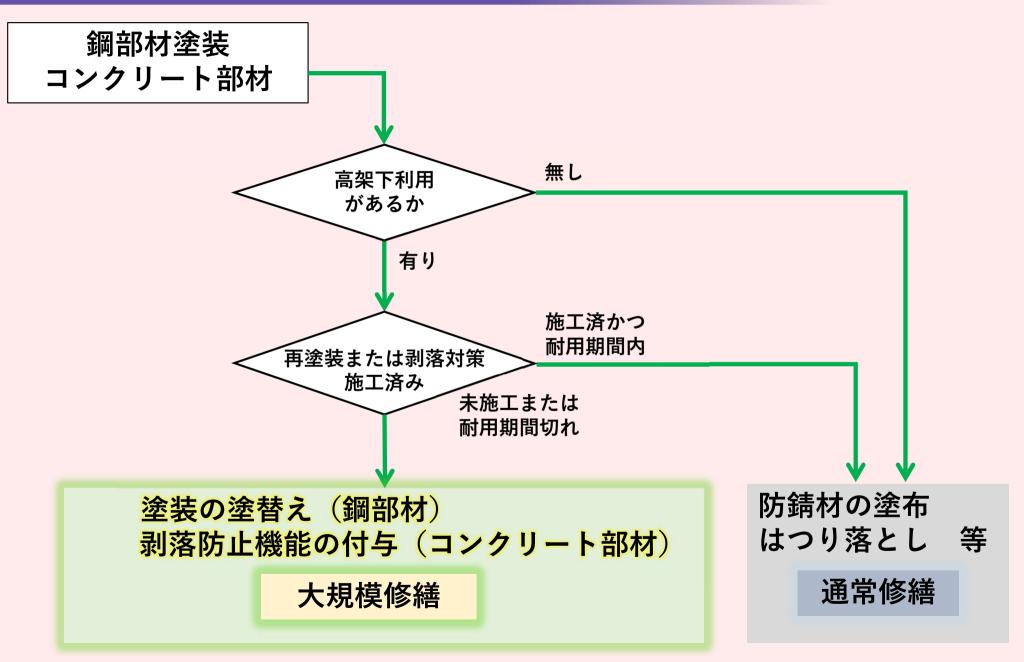
PC桁における修繕フローチャートに基づき、 大規模修繕の対象となる橋梁を選定

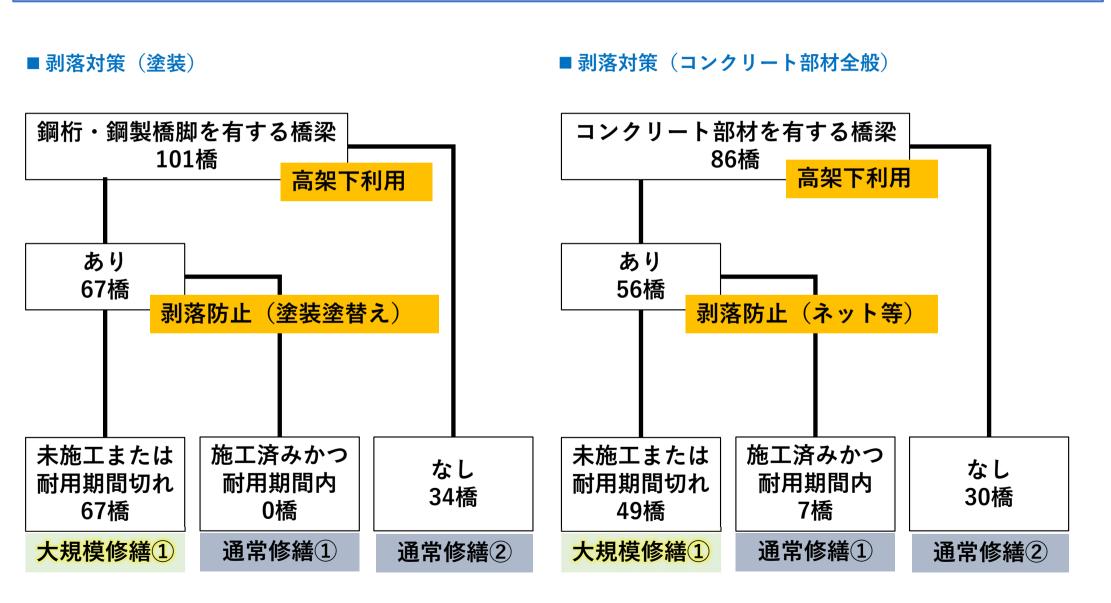
■ 鋼部材塗装等における修繕フローチャートに基づき、 大規模修繕の対象となる橋梁を選定

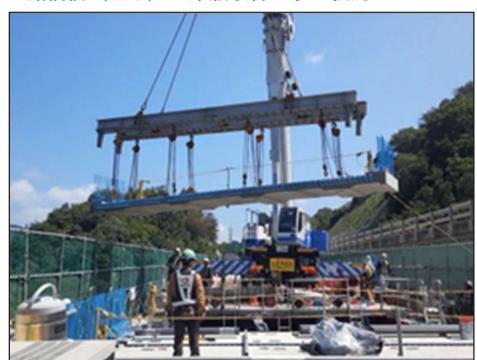
- 広島高速道路1号線の鮎信橋(上り)において、下り線を交互通行にすることにより、交通への影響を最小限に止めつつ、床版取替工事を実施
- 鮎信橋(上り)の床版取替工事の状況

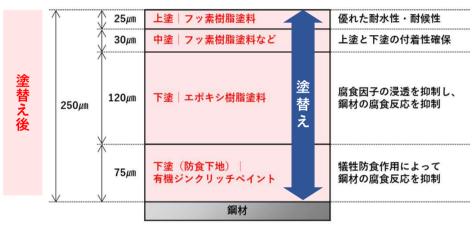
- 鋼部材塗装等における修繕フローチャートに基づき、 大規模修繕の対象となった橋梁について、剥落防止対策を実施する
- 工法選定の考え方:鋼橋の塗装塗替え
 - ▶ 既存の塗装の状況から、もっとも状態が健全であるフッ素樹脂塗料による塗替えを実施する(耐用年数は30年を想定)
