高速5号線シールドトンネル工事

第7回施工管理委員会

資料

令和7年7月9日

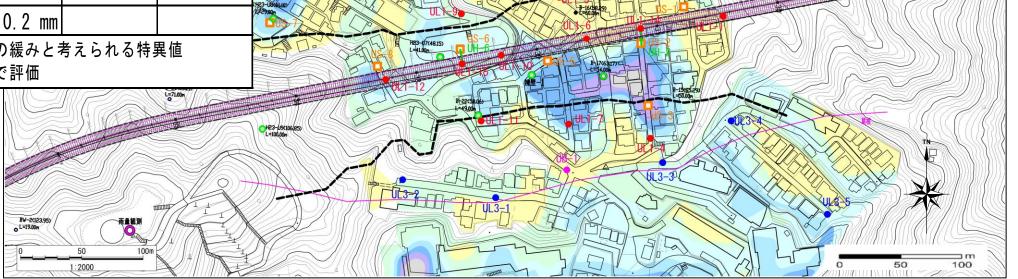
〇牛田地区掘削開始から完了までの計測結果^{※1}は、UL1-6及びUL1-14の計測点を除き、<u>計測点の累積の評価値は一次管理値未満であった。</u>

4. B. J. G. B.									
牛田地区の掘削着手後の累積評価値 2024.5.24(牛田地区通過時点)									
層別沒	沈下計	1級レベ	ル計測点	3級レベル計測点					
US-1	0.0 mm	UL1-1	-1.2 mm	UL3-1	±0.2 mm				
US-2	0.2 mm	UL1-2	-0.3 mm	UL3-2	0.0 mm				
US-3	0.7 mm	UL1-3	0.4 mm	UL3-3	-0.6 mm				
US-4	-0.7 mm	UL1-4	0.5 mm	UL3-4	0.0 mm				
US-5	0.0 mm	UL1-5	±0.8 mm	UL3-5	0.0 mm				
US-6	0.0 mm	UL1-6	3.4 mm	UL3-6	-0.2 mm				
US-7	0.1 mm	UL1-7	-1.1 mm	UL3-7	-0.8 mm				
US-8	0.0 mm	UL1-8	-1.1 mm	UL3-8	0.3 mm				
水平侧	水平傾斜計		-1.1 mm	UL3-9	-1.7 mm				
UH-2	0.7 mm	UL1-10	0.9 mm	UL3-10	-1.0 mm				
UH-6	(0. 2mm) ^{**2}	UL1-11	1.2 mm	UL3-11	0.0 mm				
		UL1-12	0.0 mm	UL3-12	0.0 mm				
		UL1-13	0.0 mm	UL3-13	1.7 mm				
		UL1-14	2.9 mm						
		UL1-15	0.2 mm						
※2・UH-6は、経年による傾斜計ガイド管の緩みと考えられる特異値

※2: UH-6は、経年による傾斜計ガイド管の緩みと考えられる特異値 発生のため、トンネル直上のUL1-15で評価
