# 高速5号線シールドトンネル工事

## 第5回施工管理委員会

### 資 料

令和5年6月16日

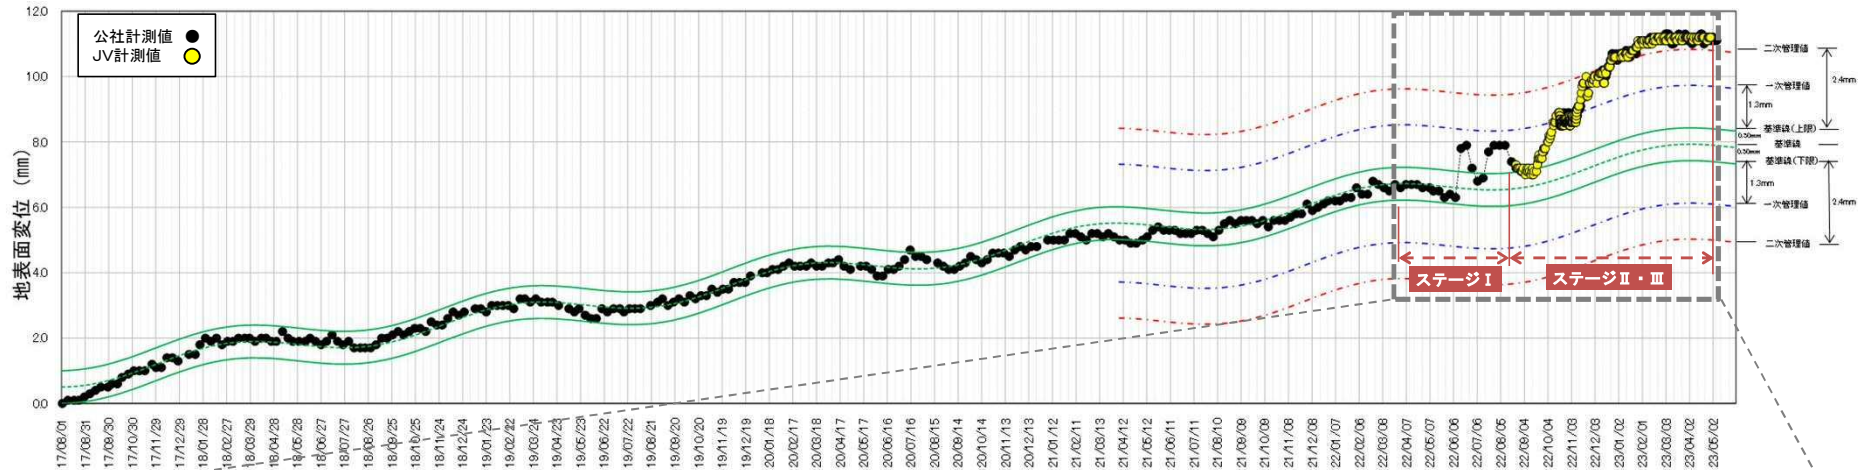
■ 1 級レベル計測点UL1-6の地表面変位（2017年8月1日～2023年5月6日）

○ 1 級レベル計測点UL1-6の地表面変位について、変動状況から3つのステージに分類し、掘進データ等との相関や周辺計測点の地表面変位状況等を検討した。※検討事項：次頁参照

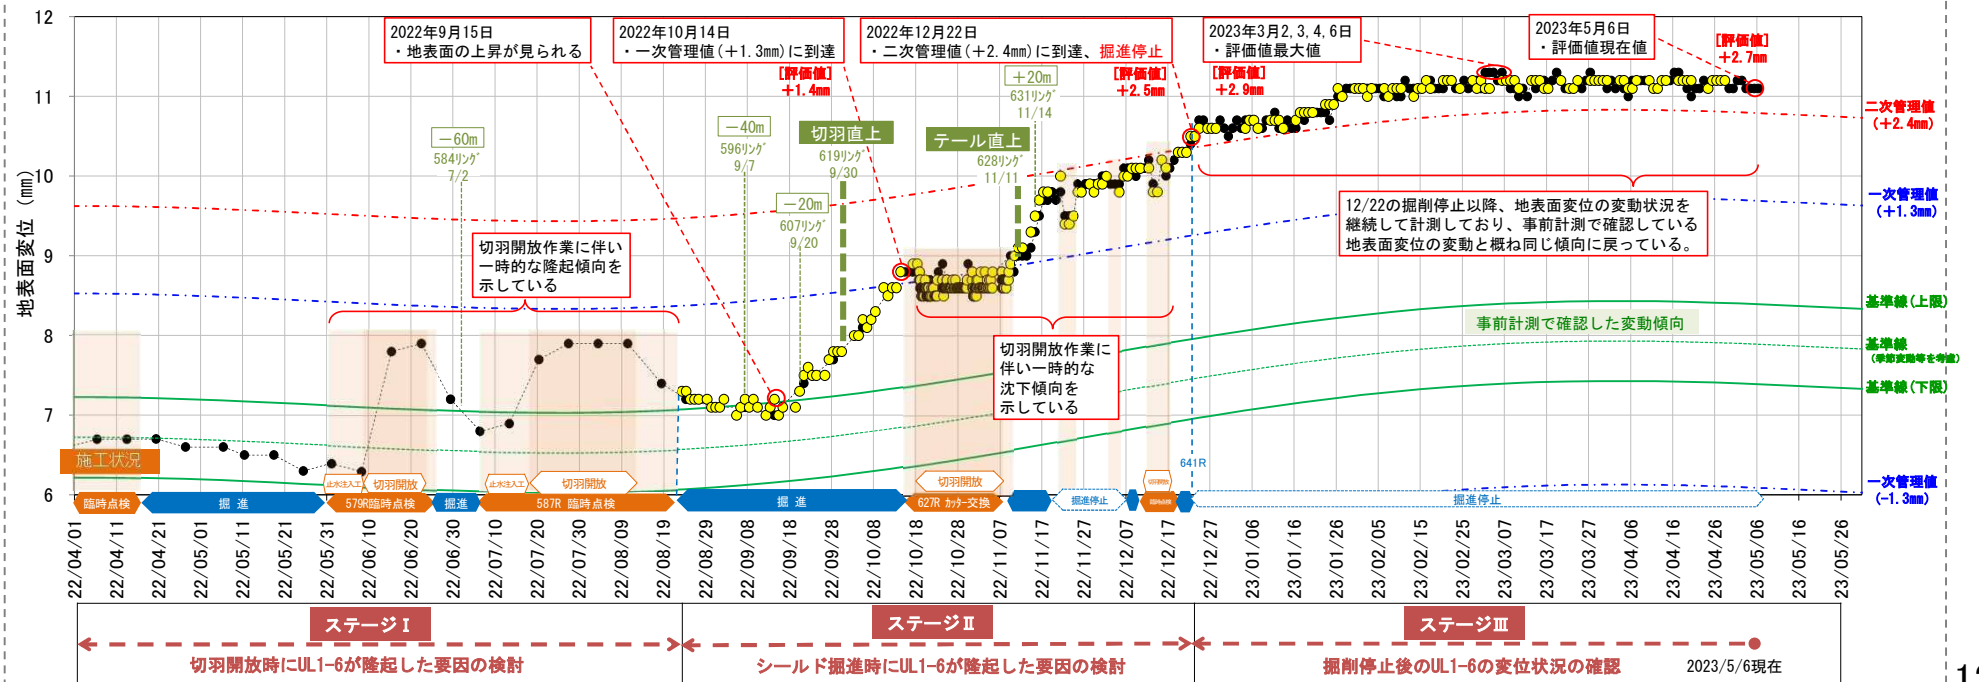
計測点と切羽との位置関係および施工状況との比較（2022年4月1日～2023年5月6日）

○計測点UL1-6を通過する前後の掘進データとして、切羽圧(泥水圧)は、住宅地区間での地表面沈下の抑制を考慮した施工計画にしたがい、静水圧よりも0.1MPa程度高い圧力で掘進管理していた。また、裏込め注入圧も施工計画にしたがい、切羽圧+0.2MPa程度(静水圧+0.3MPa程度)で掘進管理していた。  
○UL1-6の変位(隆起)傾向は、切羽がUL1-6を通過する25m程度手前から見られており、マシンテールが通過した後あたりから更に大きくなっている。

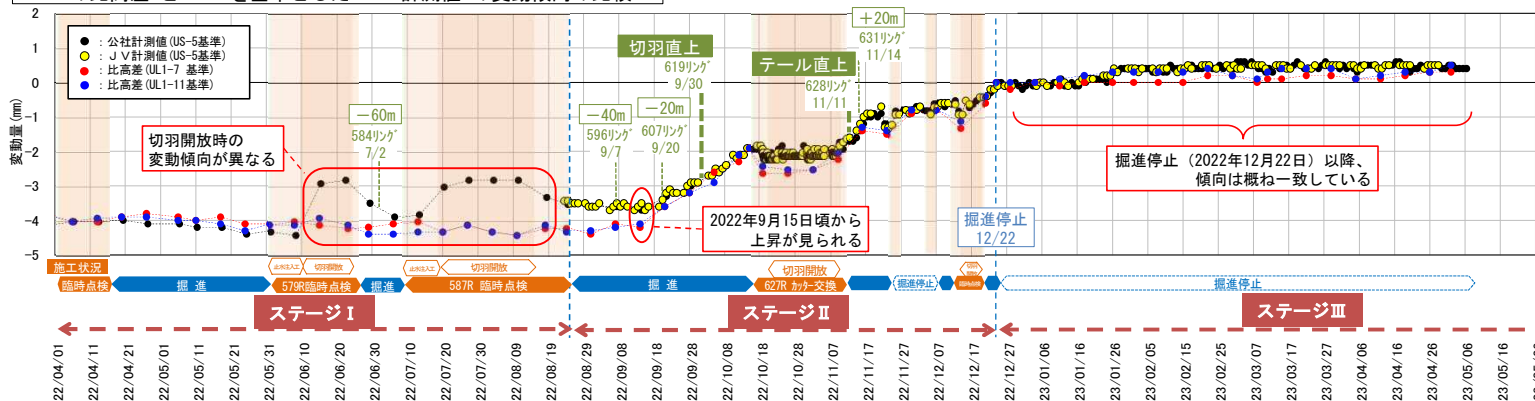
UL1-6の比高差 と US-5を基準としたUL1-6計測値 の変動傾向の比較※2

- ・2022年12月22日の掘削停止以降、地表面変位の変動状況を継続して計測しており、事前計測で確認している地表面変位の変動と概ね同じ傾向に戻っている。UL1-7・UL1-11を基準としたUL1-6の比高差の変動も、US-5を基準とした計測結果と概ね一致している。【②-1】

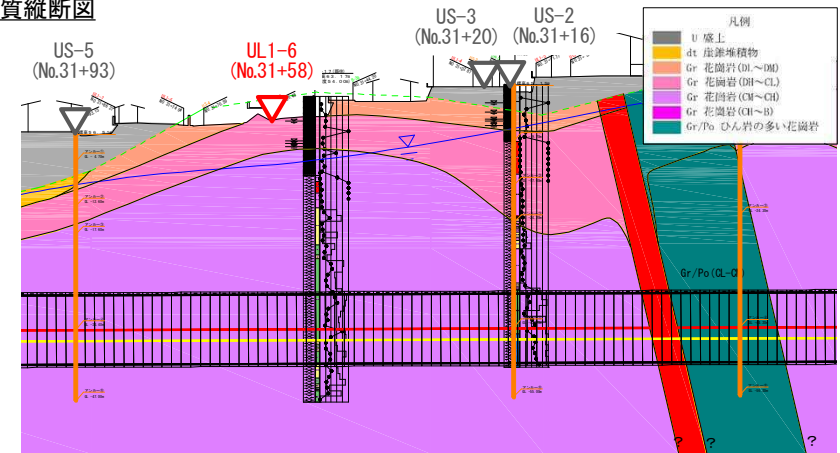
■地質縦断面図

- ①【旧地形】・トンネル直上付近の地表面の状況は、牛田地区住宅地区間の前半は概ね盛土域、UL1-6付近以降は切土域で切土・盛土の境界付近に位置している。
  - ・近傍の盛土域では、複数の沢筋が合流しており、水の集まりやすい状況である。
  - ・UL1-6の地表付近にはDH～DL級の風化花崗岩が露頭している。
- ②【ボーリング調査結果】・UL1-6近傍のB-16から、トンネル掘削深さ上部には、亀裂の存在が確認できる。

○UL1-6付近の地盤状況は、①～③のことから、周辺地盤と比べて泥水の過度な浸透により亀裂や土粒子間隙に泥水の細粒分が浸入しやすく、地下水位の一時的な変動(上昇)に伴う地盤変状の影響を受けやすいことが推察される。

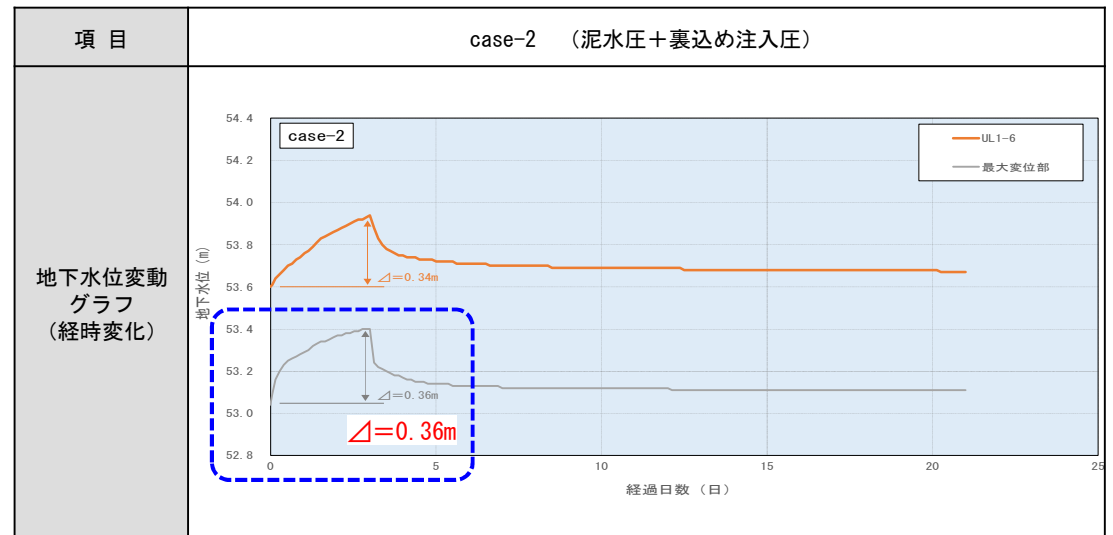
■変位解析結果

○変位解析の再現性の検証として、変位解析における地下水位変動量の解析値と、周辺に位置する地下水位観測孔 [B-17] の実測値との比較を行った結果、実測値 (0.31~0.35m程度) は解析値 (0.36m) と概ね一致している。

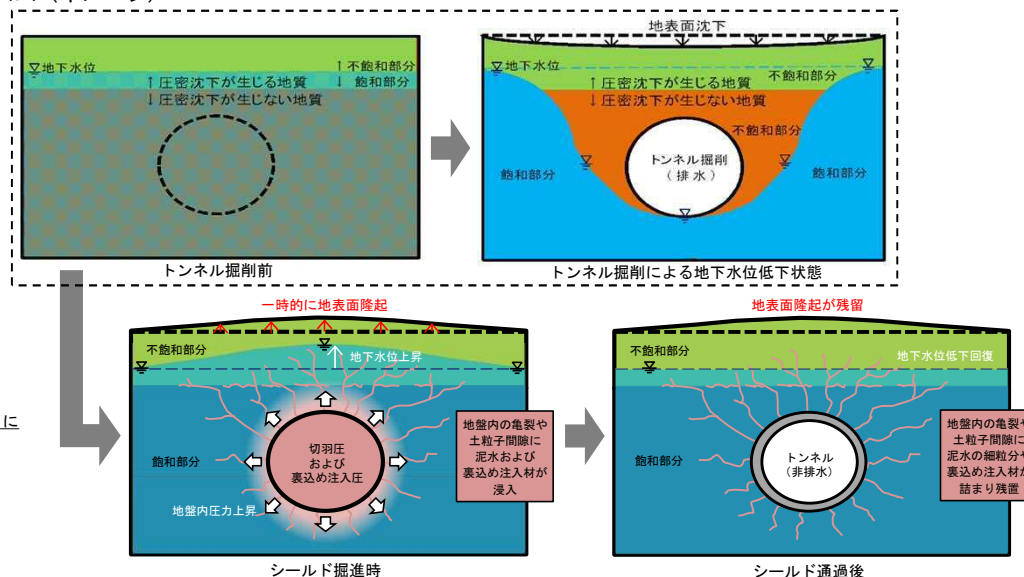
#### ■地表面隆起のメカニズム (イメージ)

| 分析項目 | 確認された事項 | 変位要因 |
|---|---|---|
| | (ステージⅢ)<br>・ 掘削停止以降、地表面変位の変動状況を継続して計測しており、事前計測で確認している地表面変位の変動と概ね同じ傾向に戻っている。UL1-7・UL1-11を基準としたUL1-6の比高差の変動も、US-5を基準とした計測結果と概ね一致している。 | [亀裂状況や泥水性状の影響]<br>・ これまでの施工区間と比べ軟質で節理や亀裂を有する地盤において、飽和領域地盤内の亀裂や土粒子間隙に泥水の細粒分や裏込め注入材が浸入して詰まり、シールドが通過して地下水位が回復した後も地表面隆起がそのまま残留した。また、シールドの掘進(移動)に伴い、その影響が累積された。 |
