資料 1－2

地質・水文・植生等について

地質調査結果概要

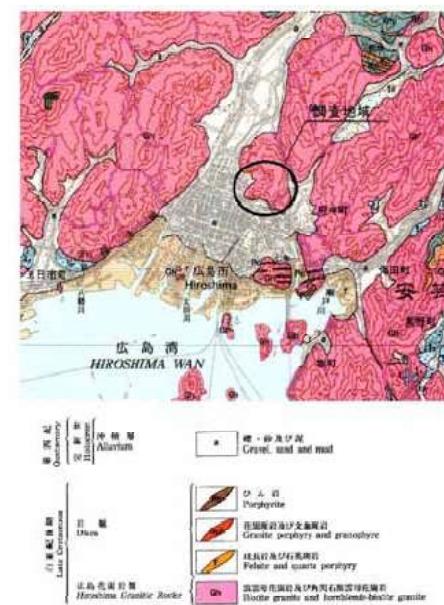
図-2.1 広島市周辺の地質図

調査地は、図-2.1に示すように広島型花崗岩が分布し、ひん岩・花崗斑岩等の貫入岩が分布している。これらの基盤岩を崖錐堆積物が被覆しており、トンネル中間部の牛田東地区では団地の造成の際に地形が改変され、盛土が厚く被覆している。5号線トンネルの地質平面図を図-2.2に、地質縦断図を図-2.3に示す。

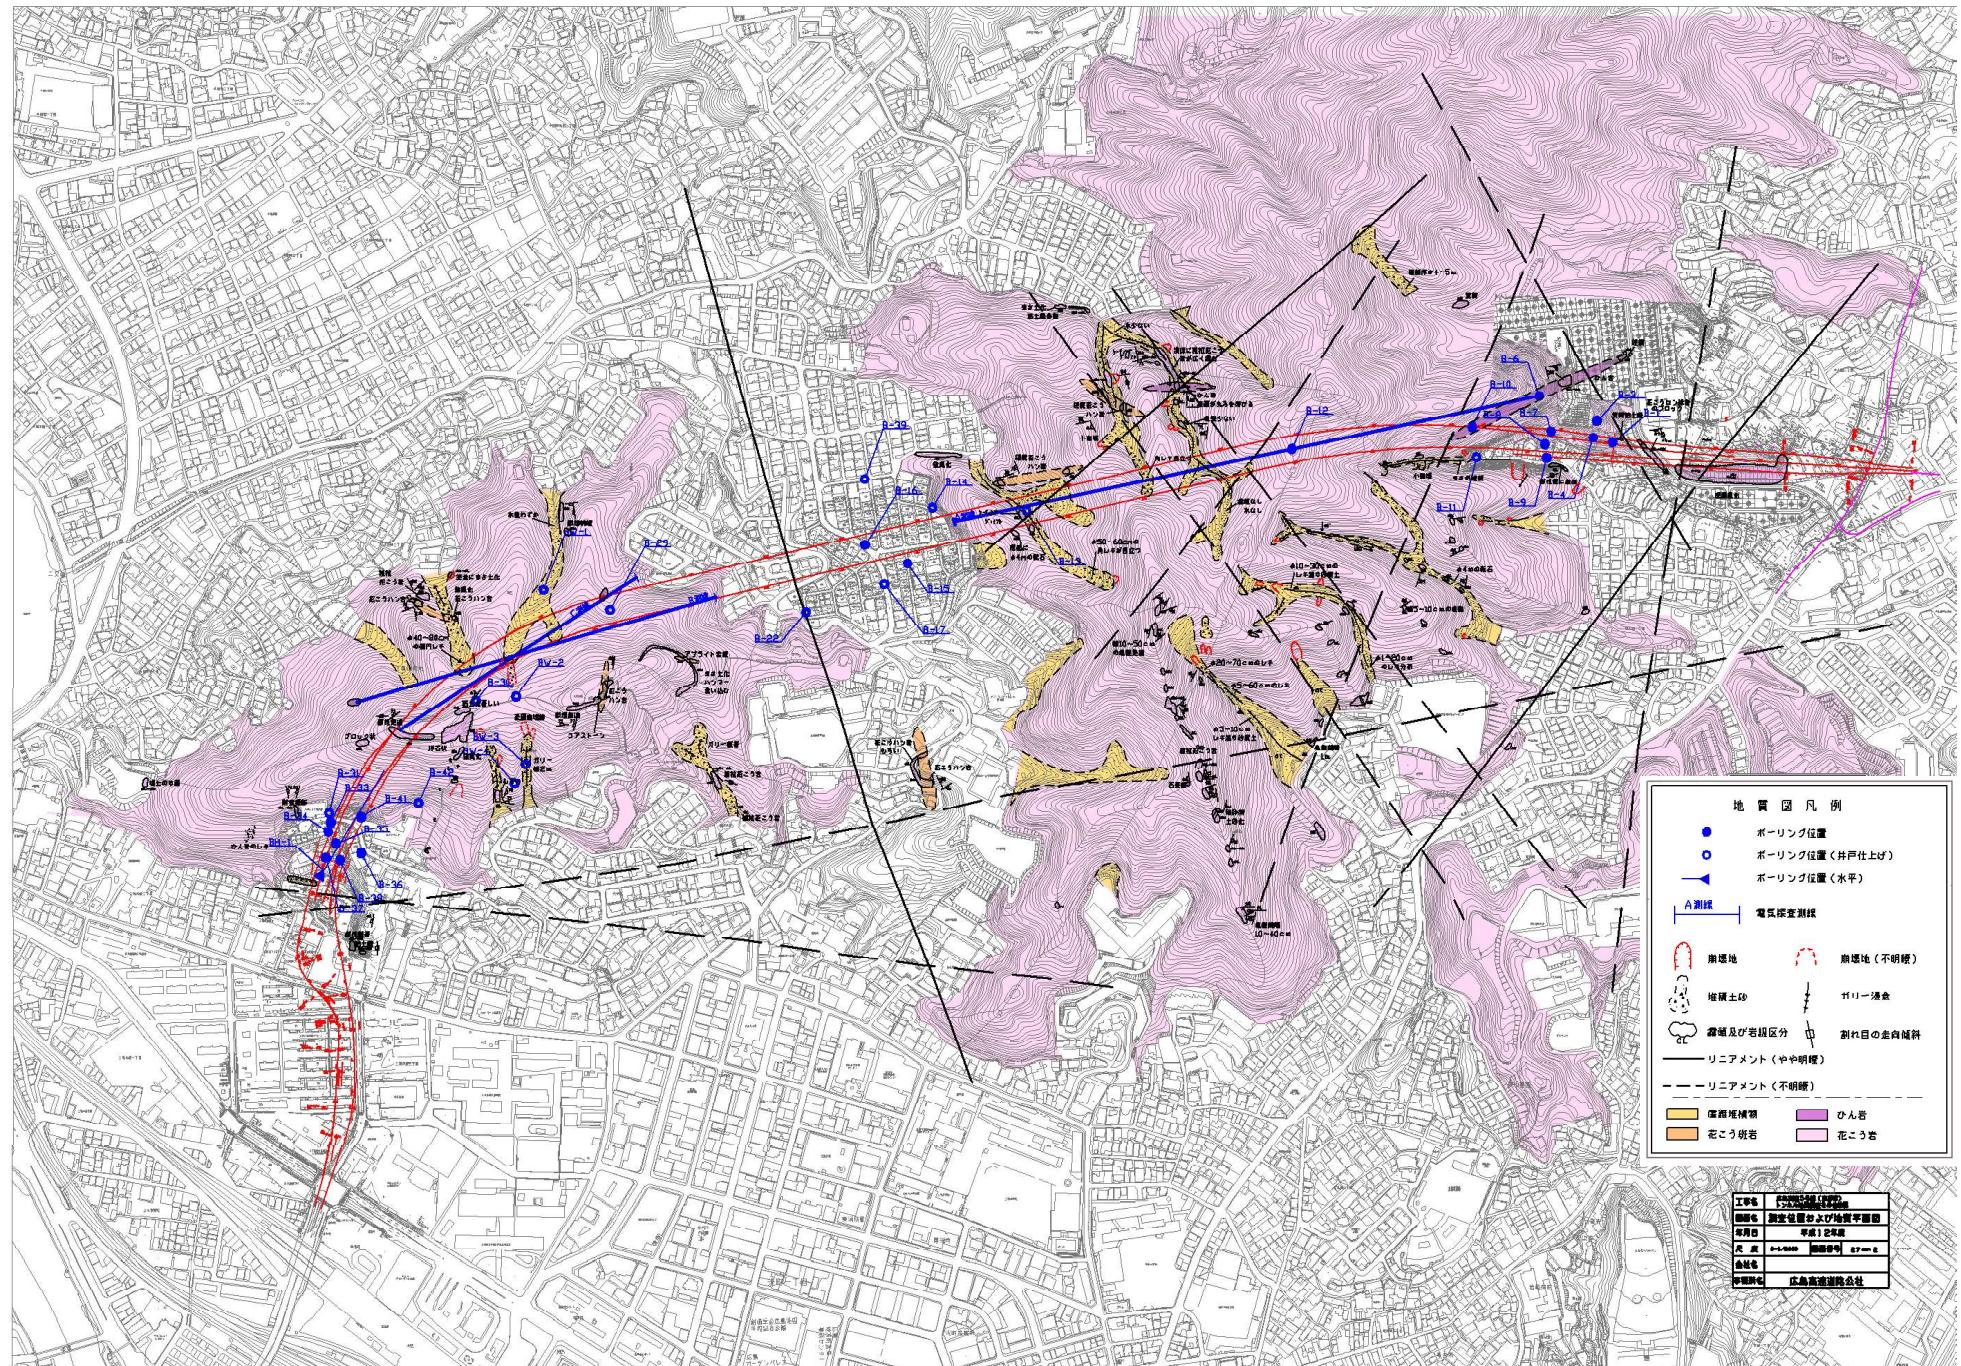
トンネル区間の地質調査は、図-2.2に示す位置で平成12年度に実施されており、調査内容は以下の表-1.1に示すとおりである。
